SEGURIDAD VIAL | LOS ALUMNOS DE LOS COLEGIOS REALIZARON UN TRABAJO SOBRE LOS DESPERFECTOS DETECTADOS

Carencias del entorno de mi escuela

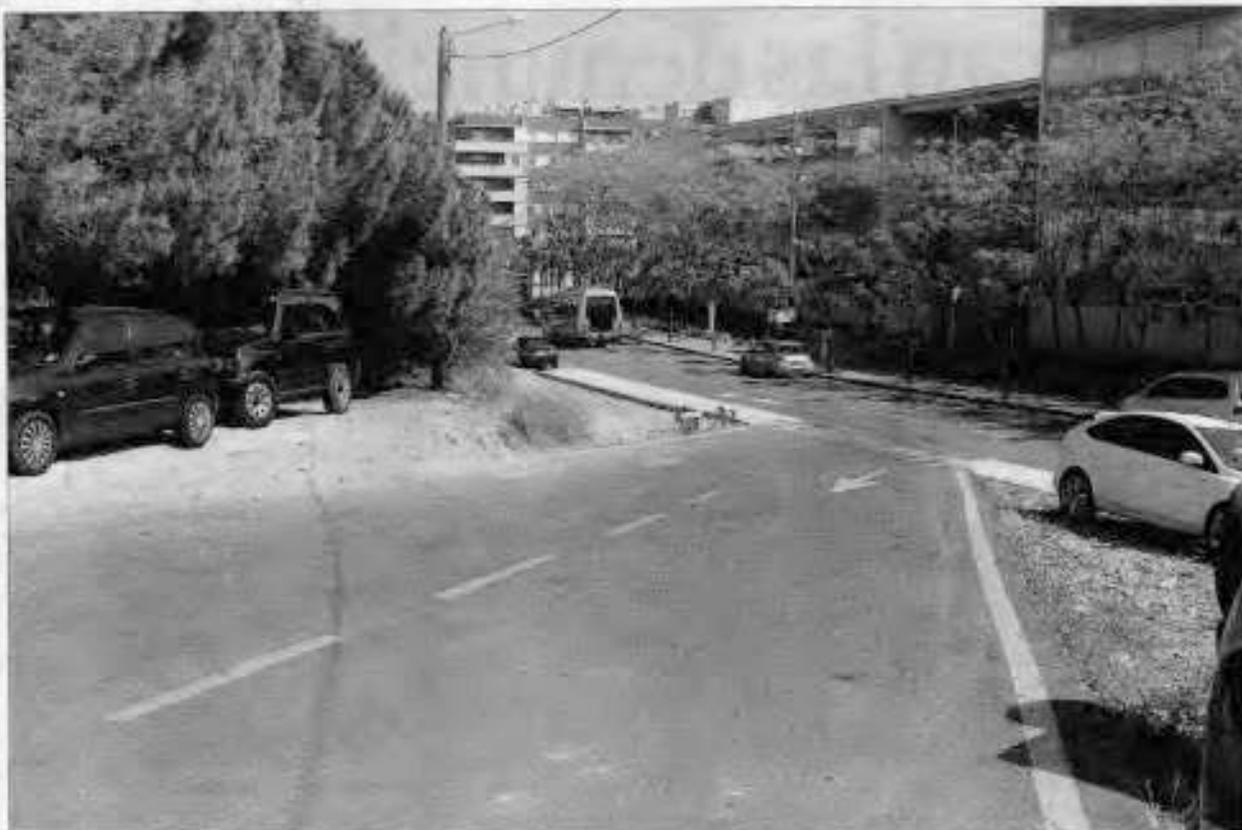
LA SALLE TARRAGONA (ZONA EDUCACIONAL). El acceso por la acera de la calle Marcel·lí i Domingo no es posi-

En el acceso a la Escola La Salle falta acera para los peatones y el espacio es aprovechado para estacionar. FOTO: DT

ble. El paso de peatones elevado de la avenida Països Catalans se encuentra en muy mal estado de conservación. No hay pasos de peatones en las esquinas y por el medio de la calle. Sería adecuado limpiar el sotobosque.

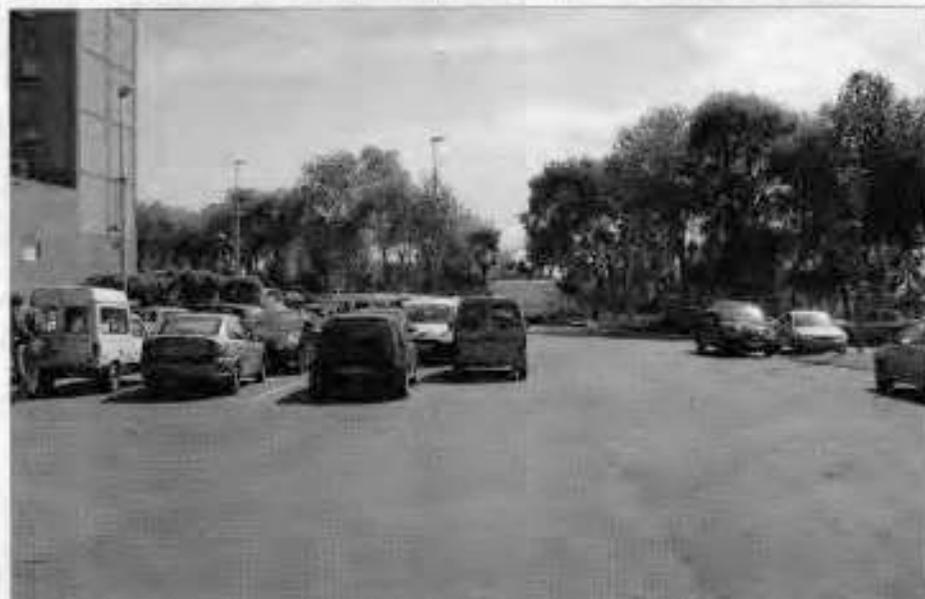
Entre los bloques Paraguai y Uruguai se podría ampliar la zona de estacionamiento. FOTO: DT
