PLANIMETRIA ARQUEOLÒGICA DE TÀRRACO

Atlas d'arqueologia urbana de Catalunya 2

4. LES FITXES DE REGISTRE

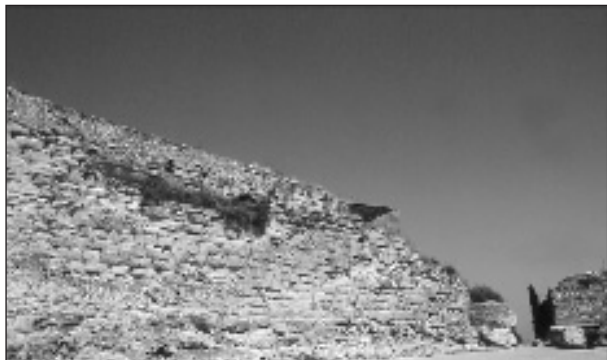
Fig. 28: Plaça de l'Escorxador amb restes d'una portella i evidències d'una possible rampa d'accés al pas de ronda. Foto: Rafael López.

J. Menchon. Es documentà l'angle de la muralla i el que queda de la portella megalítica parcialment desmuntada als anys 30. També es localitzà part d'una rampa d'accés al pas de ronda, en funció de la presència d'un mur paral·lel i per la disposició de l'*opus quadratum* del parament intern. JMB

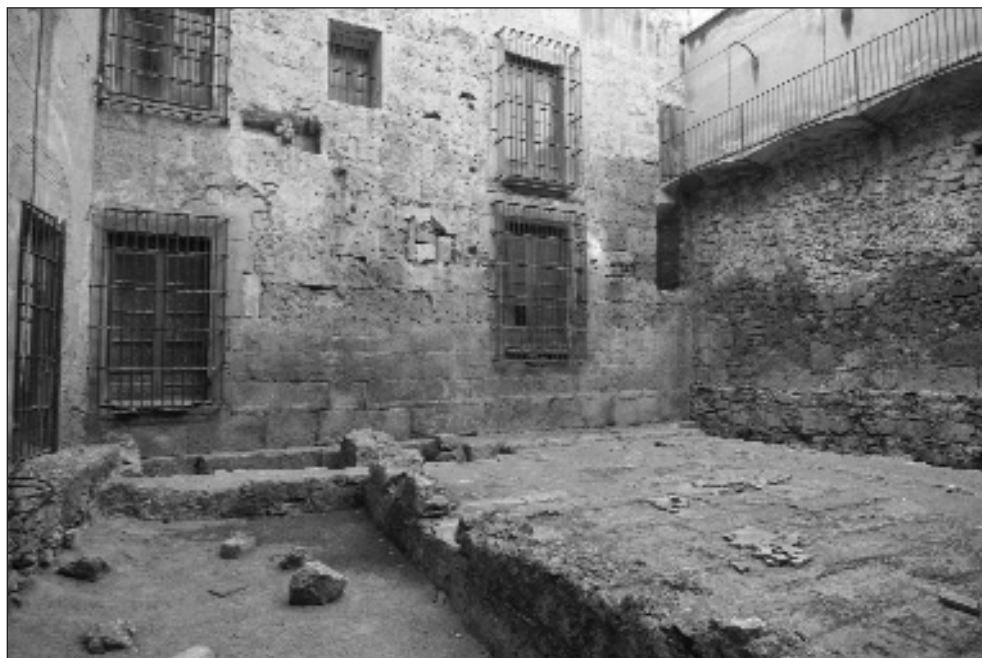
Fig. 29: Sala o temple axial del recinte de culte. Foto: Joaquim Vendrell.

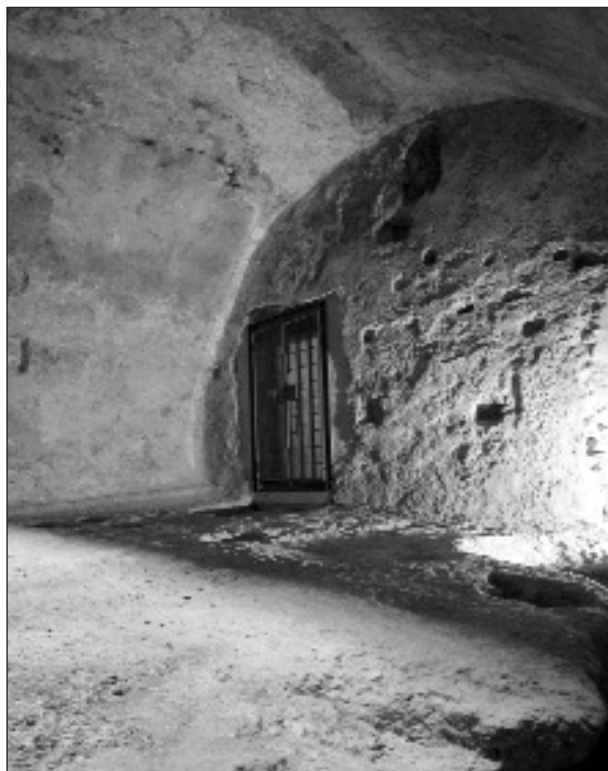
Fig. 30: Cisterna tardoantiga adossada a una de les exedres del recinte de culte documentada a l'oest de l'antic refectori de la Catedral. Foto: Joaquim Vendrell.

l'activitat d'època tardoantiga, destaca la documentació d'una cisterna adossada per fora al mur del tèmenos i que també aprofitava la paret d'una exedra lateral del recinte, de característiques anàlogues a la documentada en el núm. 3-5 del carreró de Santa Tecla. El dipòsit estava cobert de volta, mesurava uns 6,77 m per cada costat, la llum central era de 3,74 m i tenia una capacitat global de 147 m³. També es documenten nombroses evidències d'espoli i desmuntatge de les estructures altimperials, fet que ha permès la recuperació d'un fragment de *clipeus*, un altre fragment de dit pertanyent a una escultura monumental i nombrosos elements d'escultura arquitectònica. Alguns d'aquests elements es recuperaren dins l'estratigrafia constructiva del recinte sacre, amb la qual cosa es posà de manifest que la construcció de murs i la decoració arquitectònica van ser activitats simultànies. ERACT

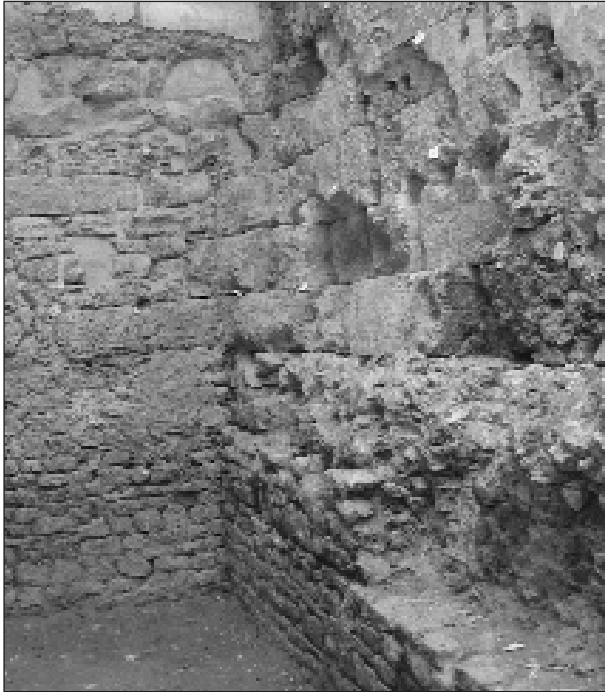
Fig. 31: Fonamentació exterior septentrional de l'exedra oriental del recinte de culte. Foto: Arxiu Codex.

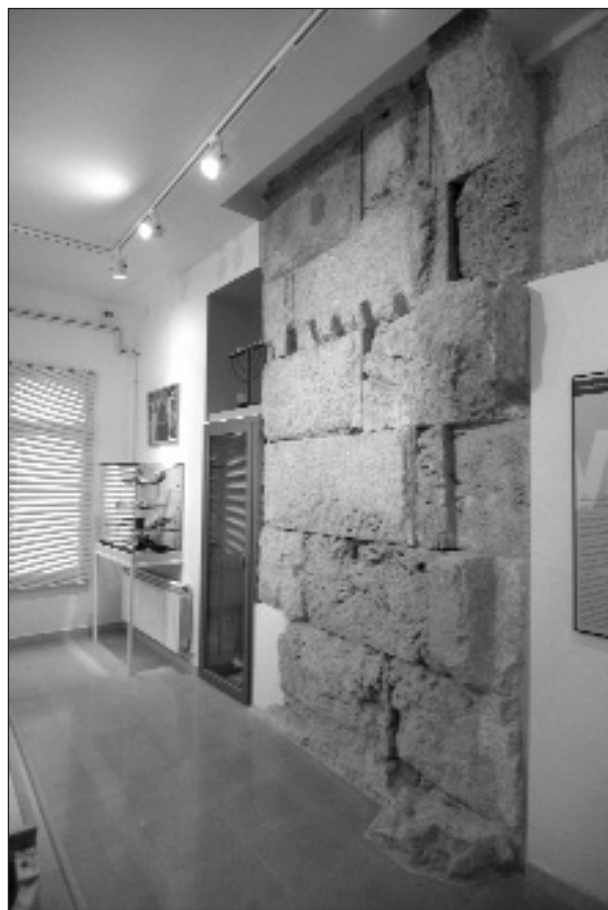
Fig. 32: Tancament oriental del recinte de culte i arrencament d'una de les seves exedres (carrer de les Coques, 1 - carrer Nou del Patriarca, 2). Foto: Joaquim Vendrell.

cronologia indeterminada i amb paraments de pseudo-*opus vittatum*. Les seves característiques són semblants al fonament de l'exedra del recinte de culte identificat en el solar núm. 3-5 del carreró de Sta. Tecla. Hipotèticament, aquestes evidències poden pertànyer a un criptopòrtic de reforç del mur de tancament oriental del recinte de culte tenint en compte el fort desnivell que existeix entre la cota d'ús de la plaça del recinte de culte i l'àrea situada actualment al nord de la plaça del Fòrum. Cal observar la coincidència d'alineació amb les estructures de la hipotètica torre conservada sota l'antic castell del Patriarca.

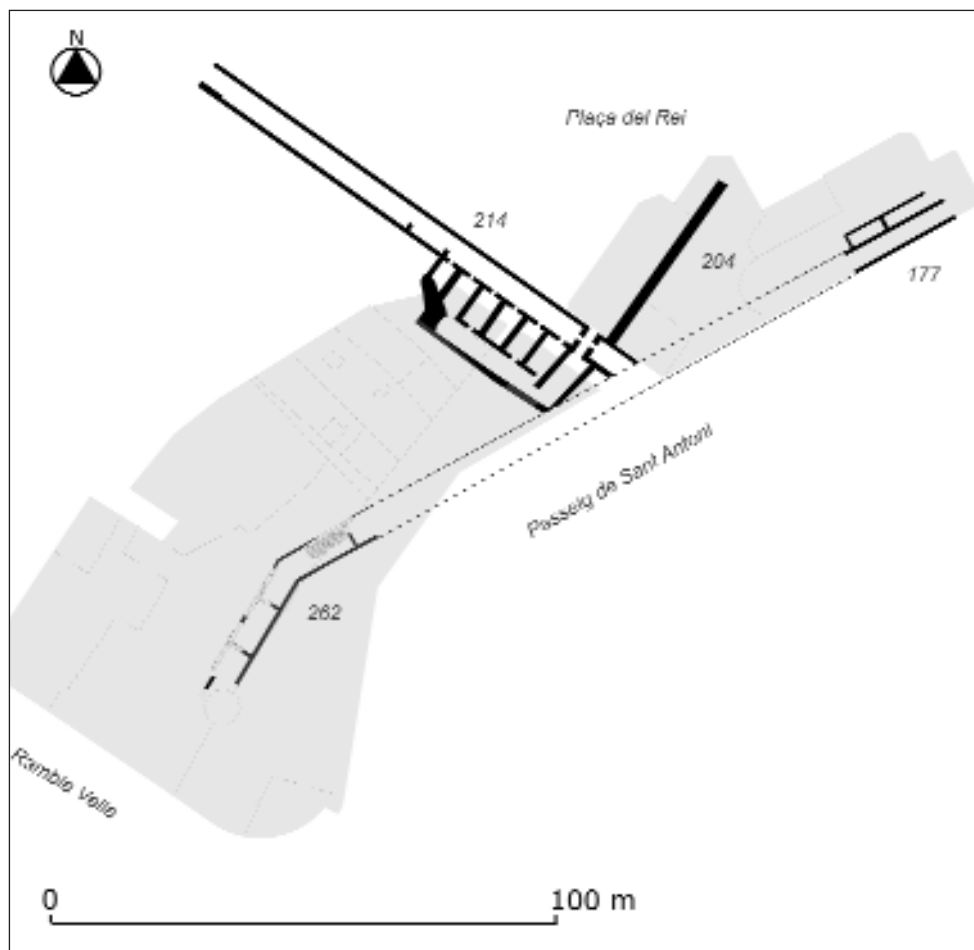
Fig. 33: Estructures prèvies de l'àrea de la capçalera del circ.

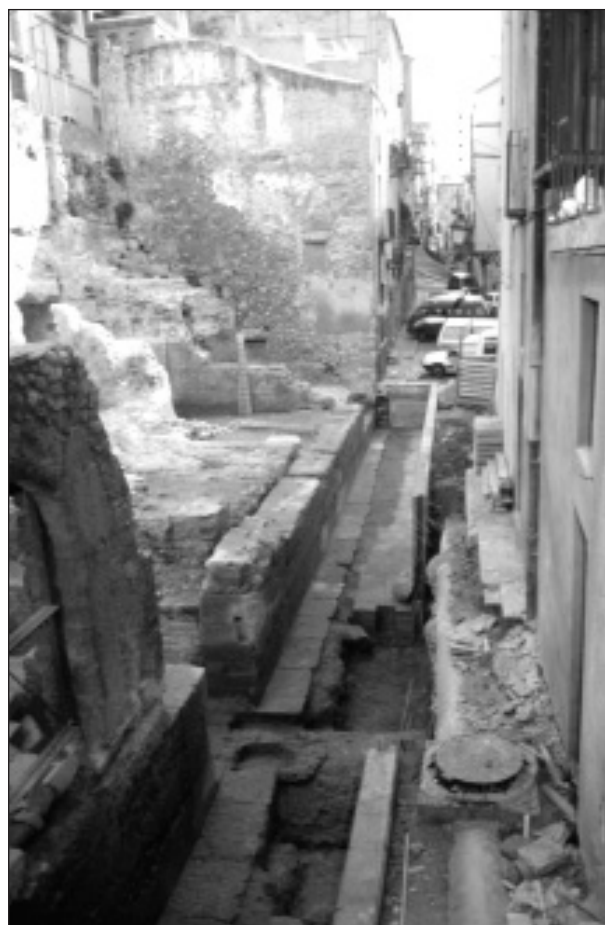
Fig. 34: Foto aèria de la línia del podi documentada a la plaça dels Sedassos. Foto: Arxiu Codex.

Descripció: Excavació dirigida per M. Díaz (Codex) els anys 1998-1999, motivada per la reurbanització d'aquest sector de la plaça. Es va deixar al descobert un llarg sector de *podium* molt ben conservat davant els solars 16-22, així com la continuació de la claveguera procedent d'una de les voltes de subestructura de la graderia septentrional i que continua per sota de l'arena amb coberta de volta en *opus caementicium*. El traçat de la conducció es va fer coincidir amb una de les portes del podi. L'arena del circ, arran

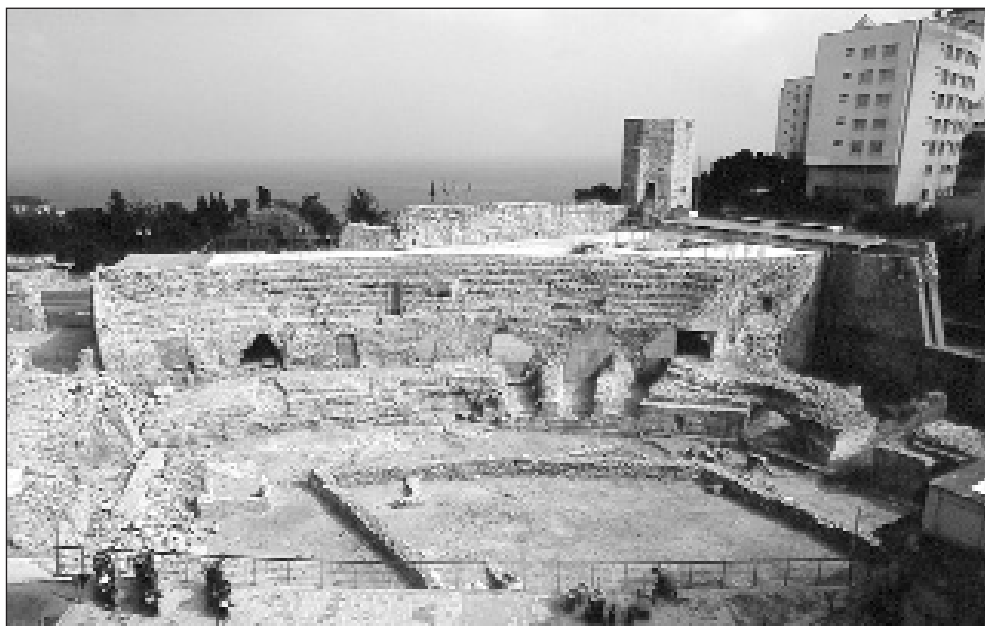
Fig. 35: Vista general de l'interior de la capçalera oriental del circ. Foto: Rafael López.

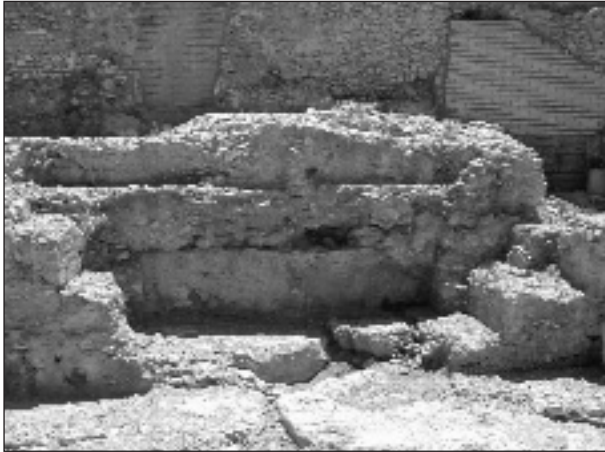
Fig. 36: Detall d'empremta d'una porta i escales de comunicació entre l'arena i la imma cavea a la capçalera oriental del circ. Foto: Arxiu Codex.

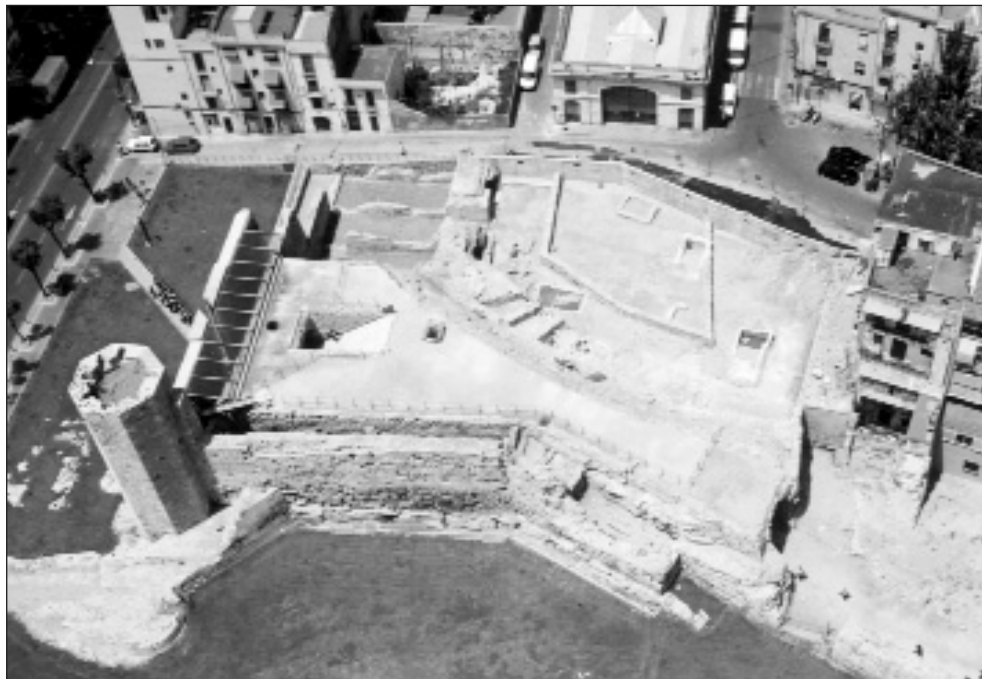
Fig. 37: Vista aèria de la capçalera oriental del circ. Foto: Arxiu Codex.

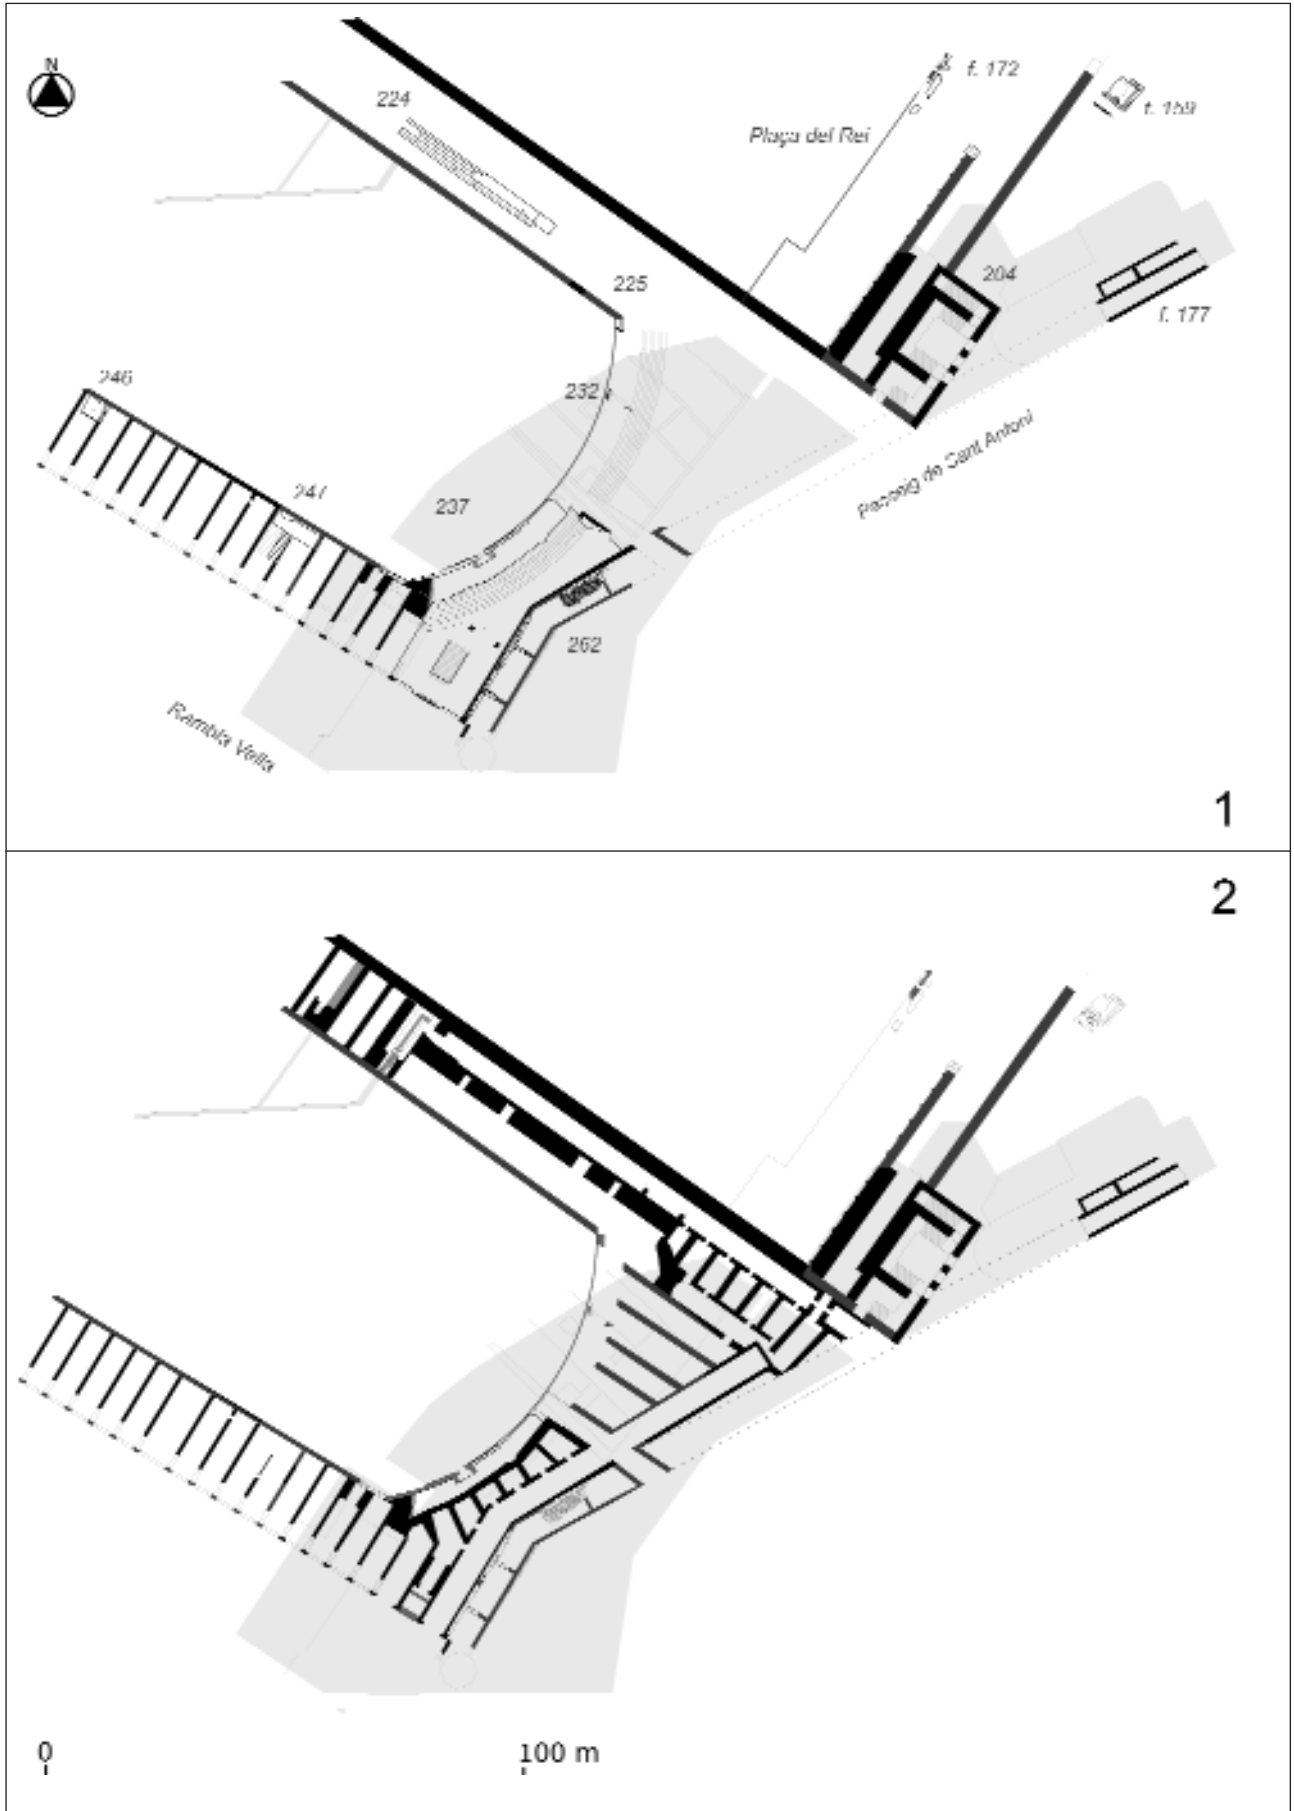
Fig. 38: Àrea de la capçalera del circ. 1. Estructures circenses de graderia. 2. Estreps de sustentació i clavegueram.

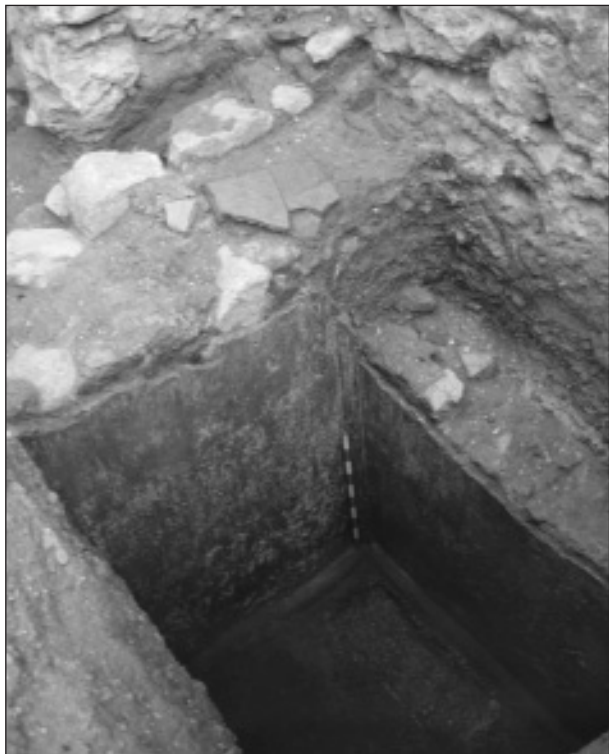
Fig. 39: Detall d'un dels dipòsits identificats en el solar núm. 29 de la Rambla Vella. Foto: Jordi López.

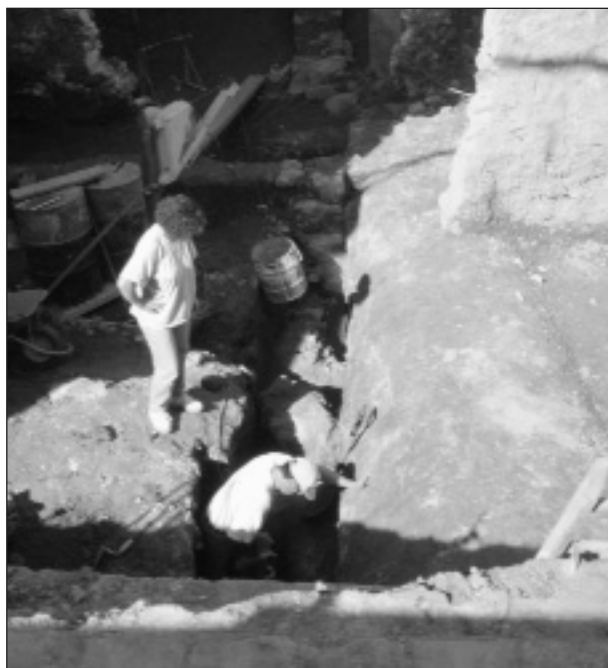
Fig. 40: Detall del col·lector identificat en el solar núm. 9 del carrer de Sant Agustí. Foto: Jordi López.

Descripció: Excavació dirigida per M. Díaz (Codex) l'any 2004. Els treballs consistiren en l'obertura d'una rasa i un sondeig. La profunditat de la rasa va arribar als 2 m, sense que s'hi trobessin restes antigues ni se n'exhaurís l'estratigrafia. En el sondeig, en canvi, van aflorar restes a 3 m de profunditat possiblement romanes que no van arribar a ser excavades. MDG

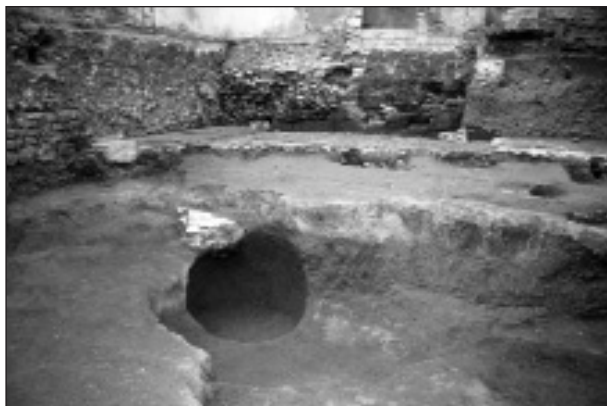
Fig. 41: Vista general de l'immoble núm. 14 del carrer de la Unió. Al centre, sitja republicana ja escapçada per construccions residencials romanes. Foto: Arxiu Codex.

l'any 2000, s'efectuaren dues intervencions arqueològiques dirigides per M. García i M. Díaz. S'identificaren restes arqueològiques corresponents a una part d'*insula* romana edificada per sobre d'una sitja republicana obliterated a final del s. II aC. El farciment d'aquesta sitja ja ha tingut un estudi ceràmic. La presència d'estructures residencials (paviments en *opus signinum* i murs) pertanyents a reformes arquitectòniques de final del s. I o inici del II és el motiu pel qual no es documenta clarament la planta original de l'*insula*, possiblement edificada al s. I aC. El colgament definitiu d'aquest sector de la ciutat romana se situa en el darrer quart del s. IV o a inici del s. V.

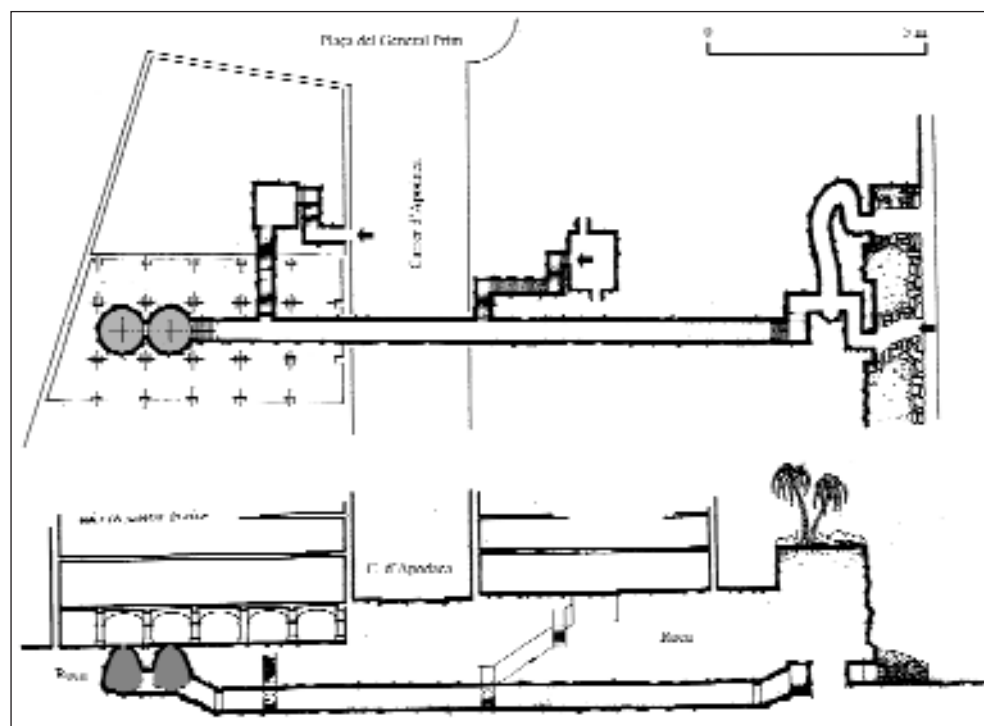
Fig. 42: Secció del refugi núm. 57 de la guerra civil. Foto: Arxiu Municipal de Tarragona.

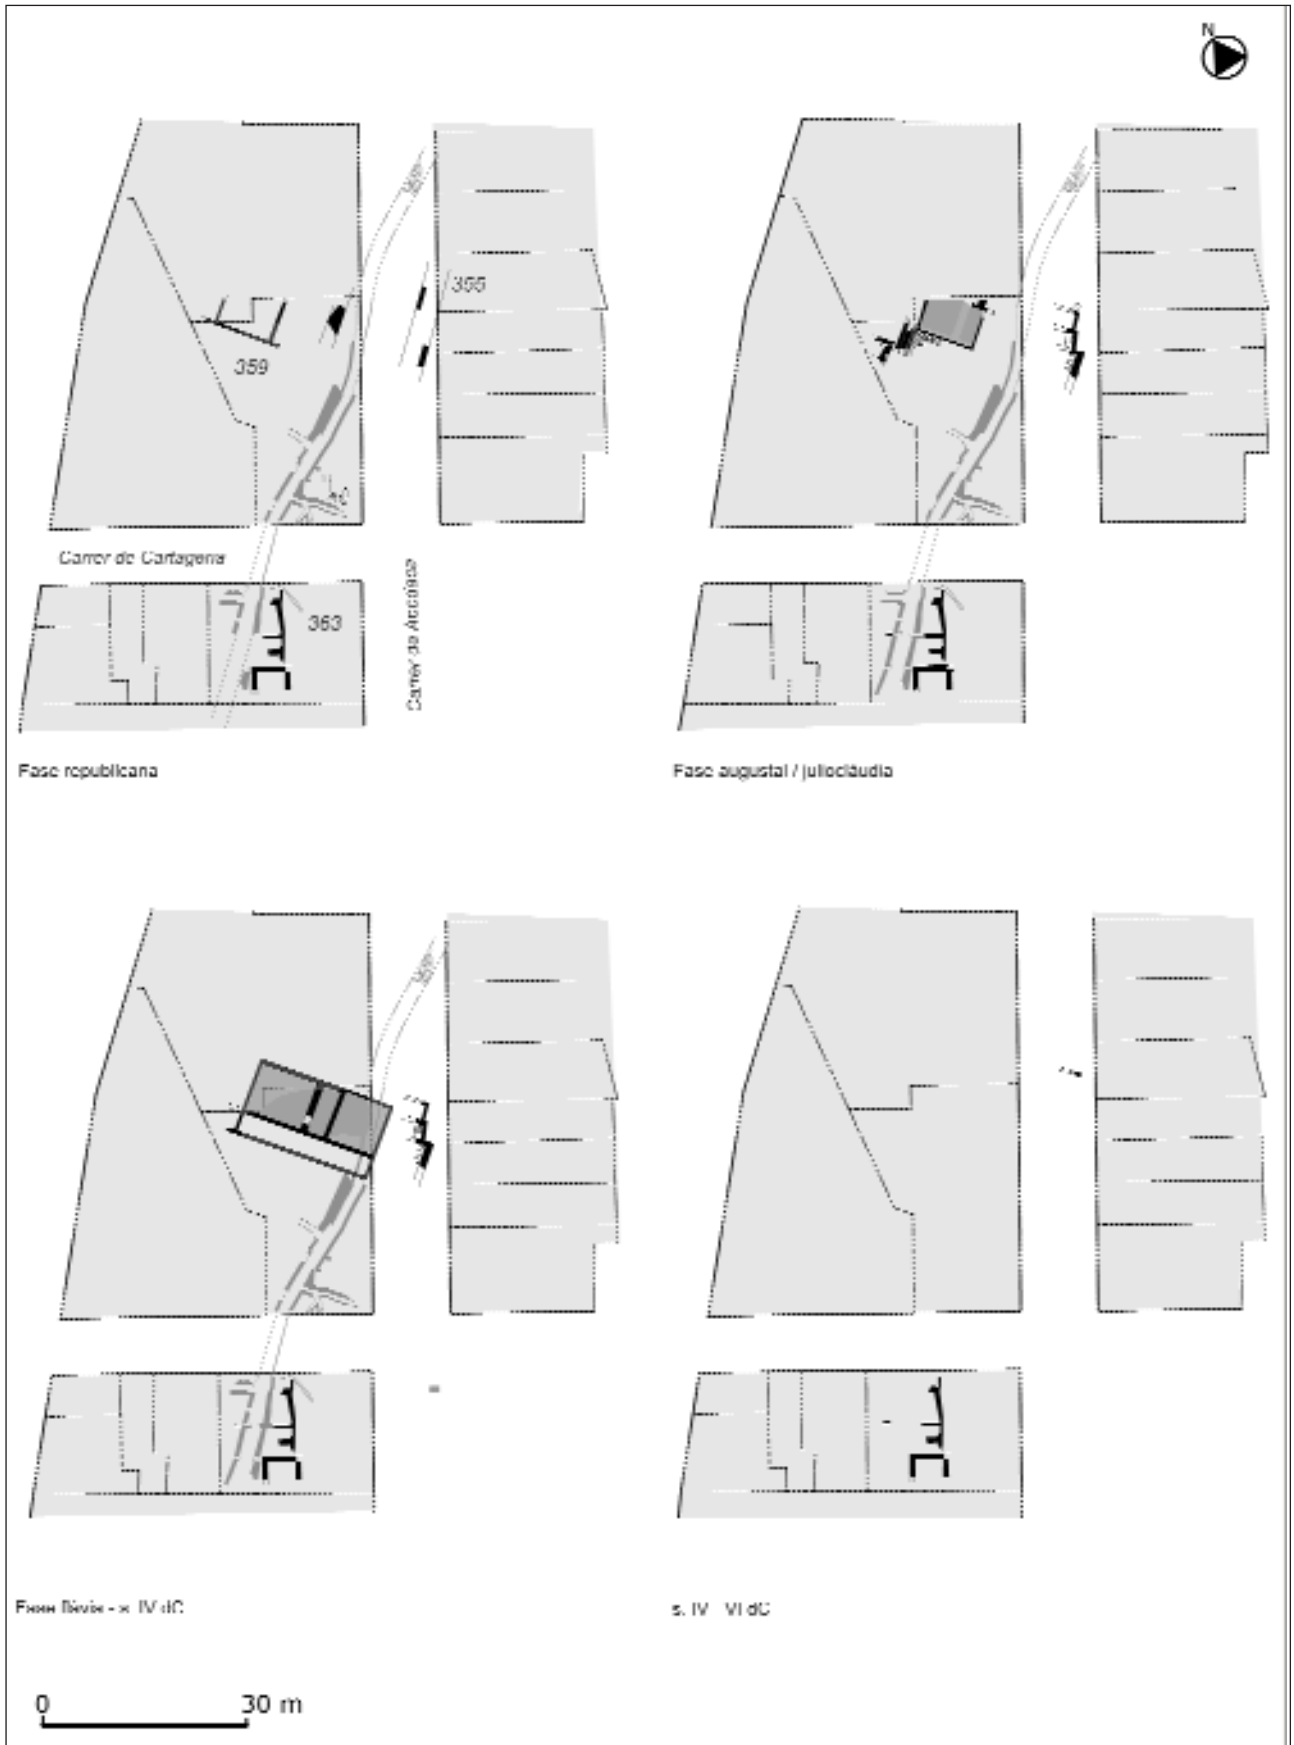
Fig. 43: Àrea arqueològica entorn del carrer d'Apodaca.

tuària i la Part Alta tot aprofitant un barranc natural. Posteriorment, cap al 100 aC, es va construir a l'interior del barranc un gran col·lector d'aigües residuals amb la tècnica de l'*opus quadratum*. Aquest col·lector es va mantenir en ús fins a la segona meitat del s. III o IV, moment en què es documenten ensulsideis i estrats de reompliment (fig. 43).

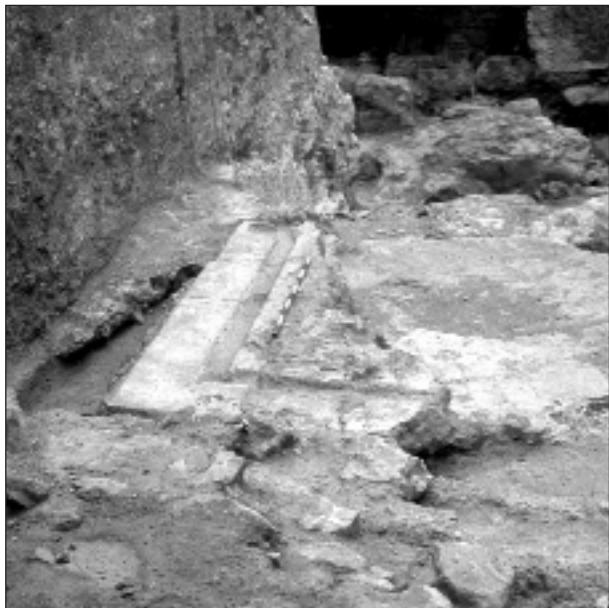
Fig. 44: Latrines documentades al carrer d'Apodaca, 7.

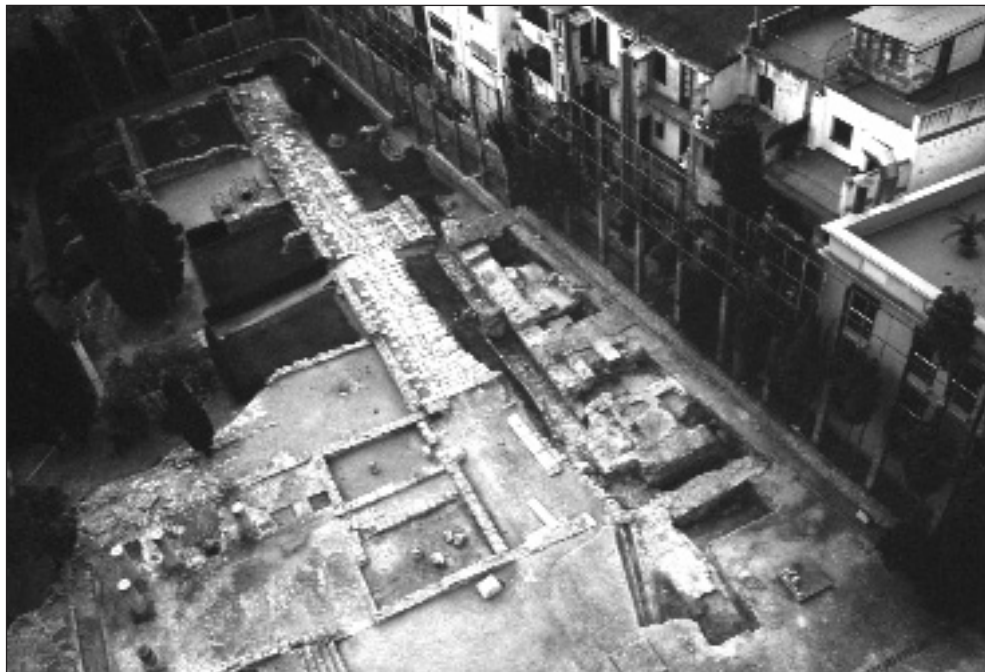
Fig. 45: Vista aèria del decumanus excavat per Serra Vilaró amb les restes d'ínsula al nord i la façana posterior del temple capitolí. Foto: J. Ruiz de Arbulo.

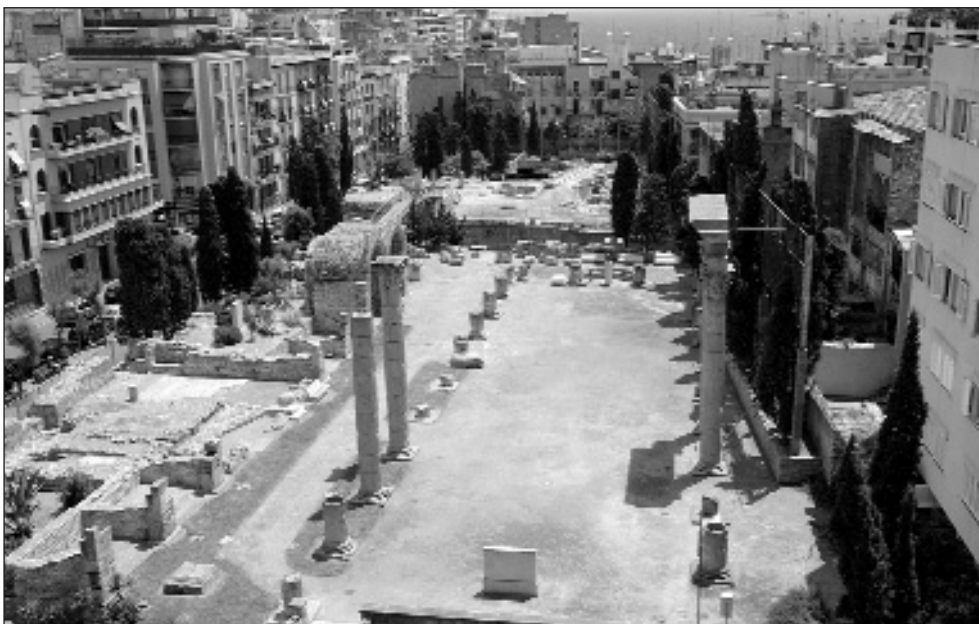
Fig. 46: Vista parcial de la basílica forense amb el seu aedes augusti. Foto: Josep M. Macias.

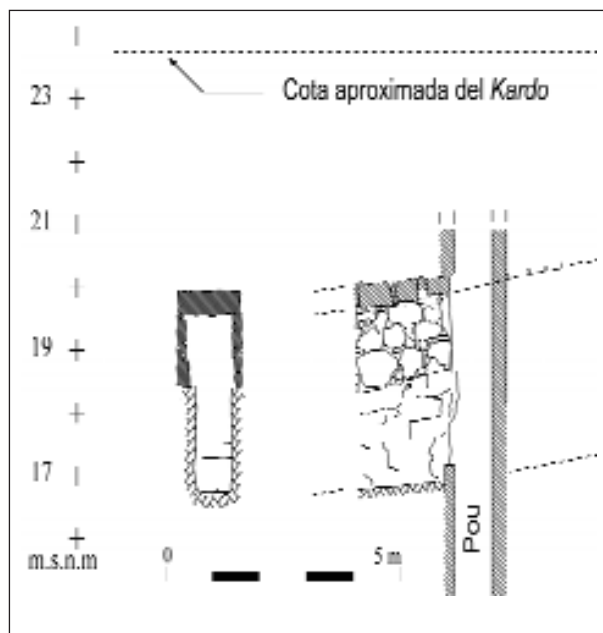
Fig. 47: Seccions transversal i longitudinal del segment de claveguera documentada en el núm. 18 del carrer del Gasòmetre. Planimetria de Codex.

L'evidència més antiga correspon al *cardo* republicà documentat a l'est de l'*insula* excavada per Serra Vilarró i que limita per l'est amb el recinte del *forum coloniae*. Aquí es documentà una part dels farciments constructius de la via i un segment de la claveguera central del carrer, excavada dins el subsòl geològic i molt per sota del nivell de circulació. Aquesta conducció fou localitzada gràcies a un pou d'època indeterminada que la tallava i a través del qual es pogué fer la documentació parcial. La claveguera es data a partir del darrer terç del s. II aC i mesura entre 0,75/1 m

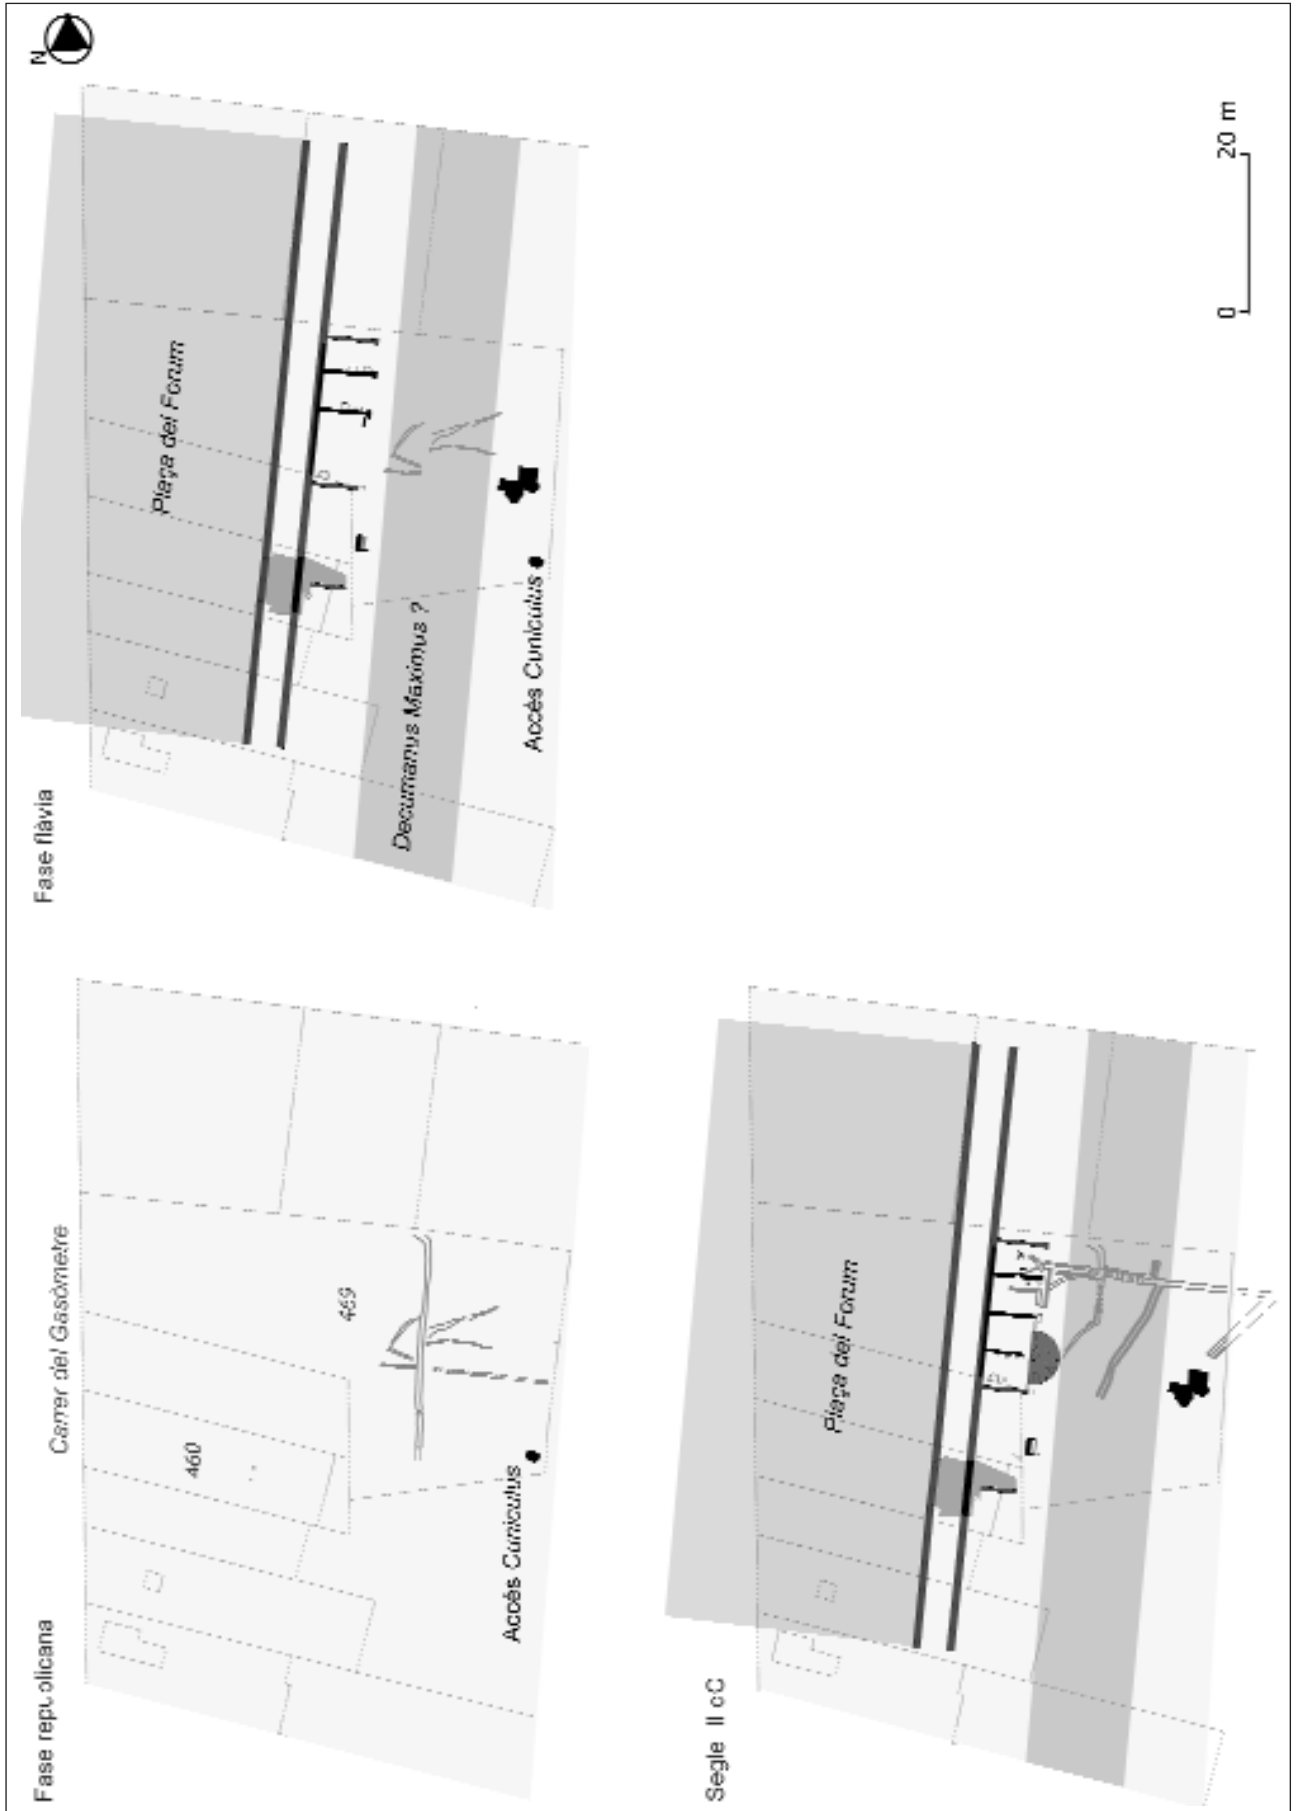
Fig. 48: Àrea arqueològica entorn del carrer del Gasòmetre.

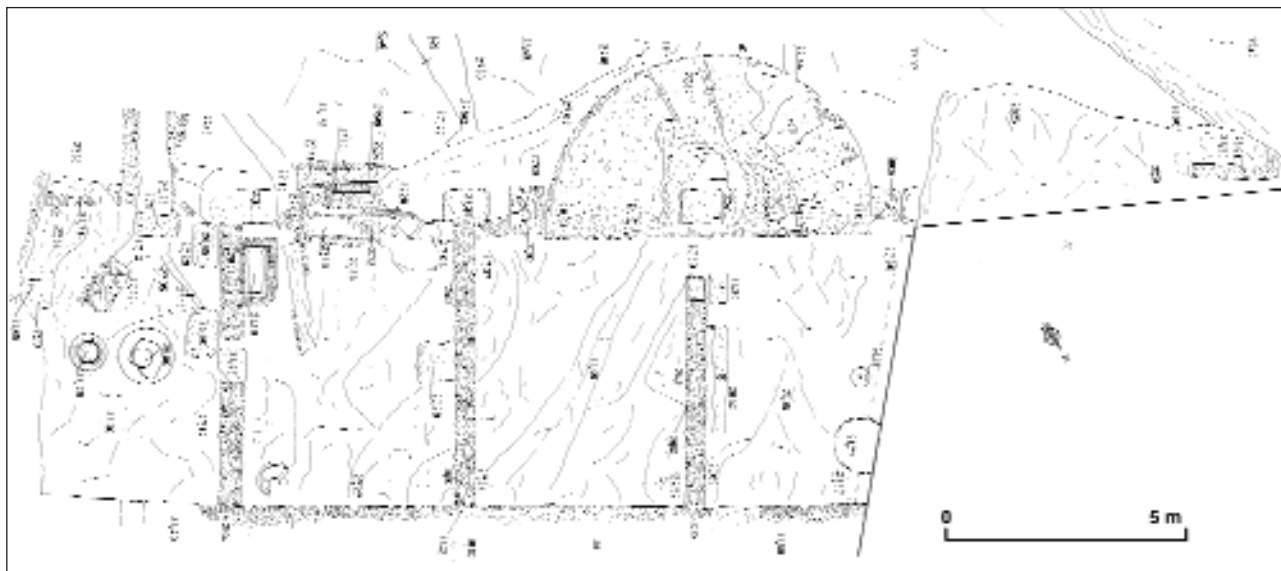
Fig. 49: Planta acotada de les tabernae i l'exedra del solar núm. 32 del carrer del Gasòmetre.

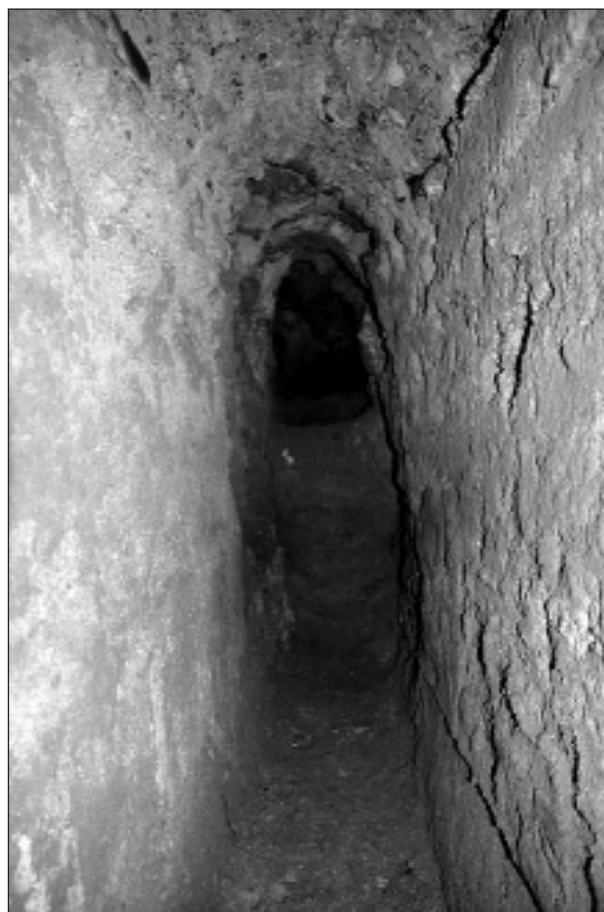
Fig. 50: Extrem meridional del segment recentment excavat de cuniculus. Volta amb encofrat perdut realitzada en opus caementicium. Foto: J. M. Macias.

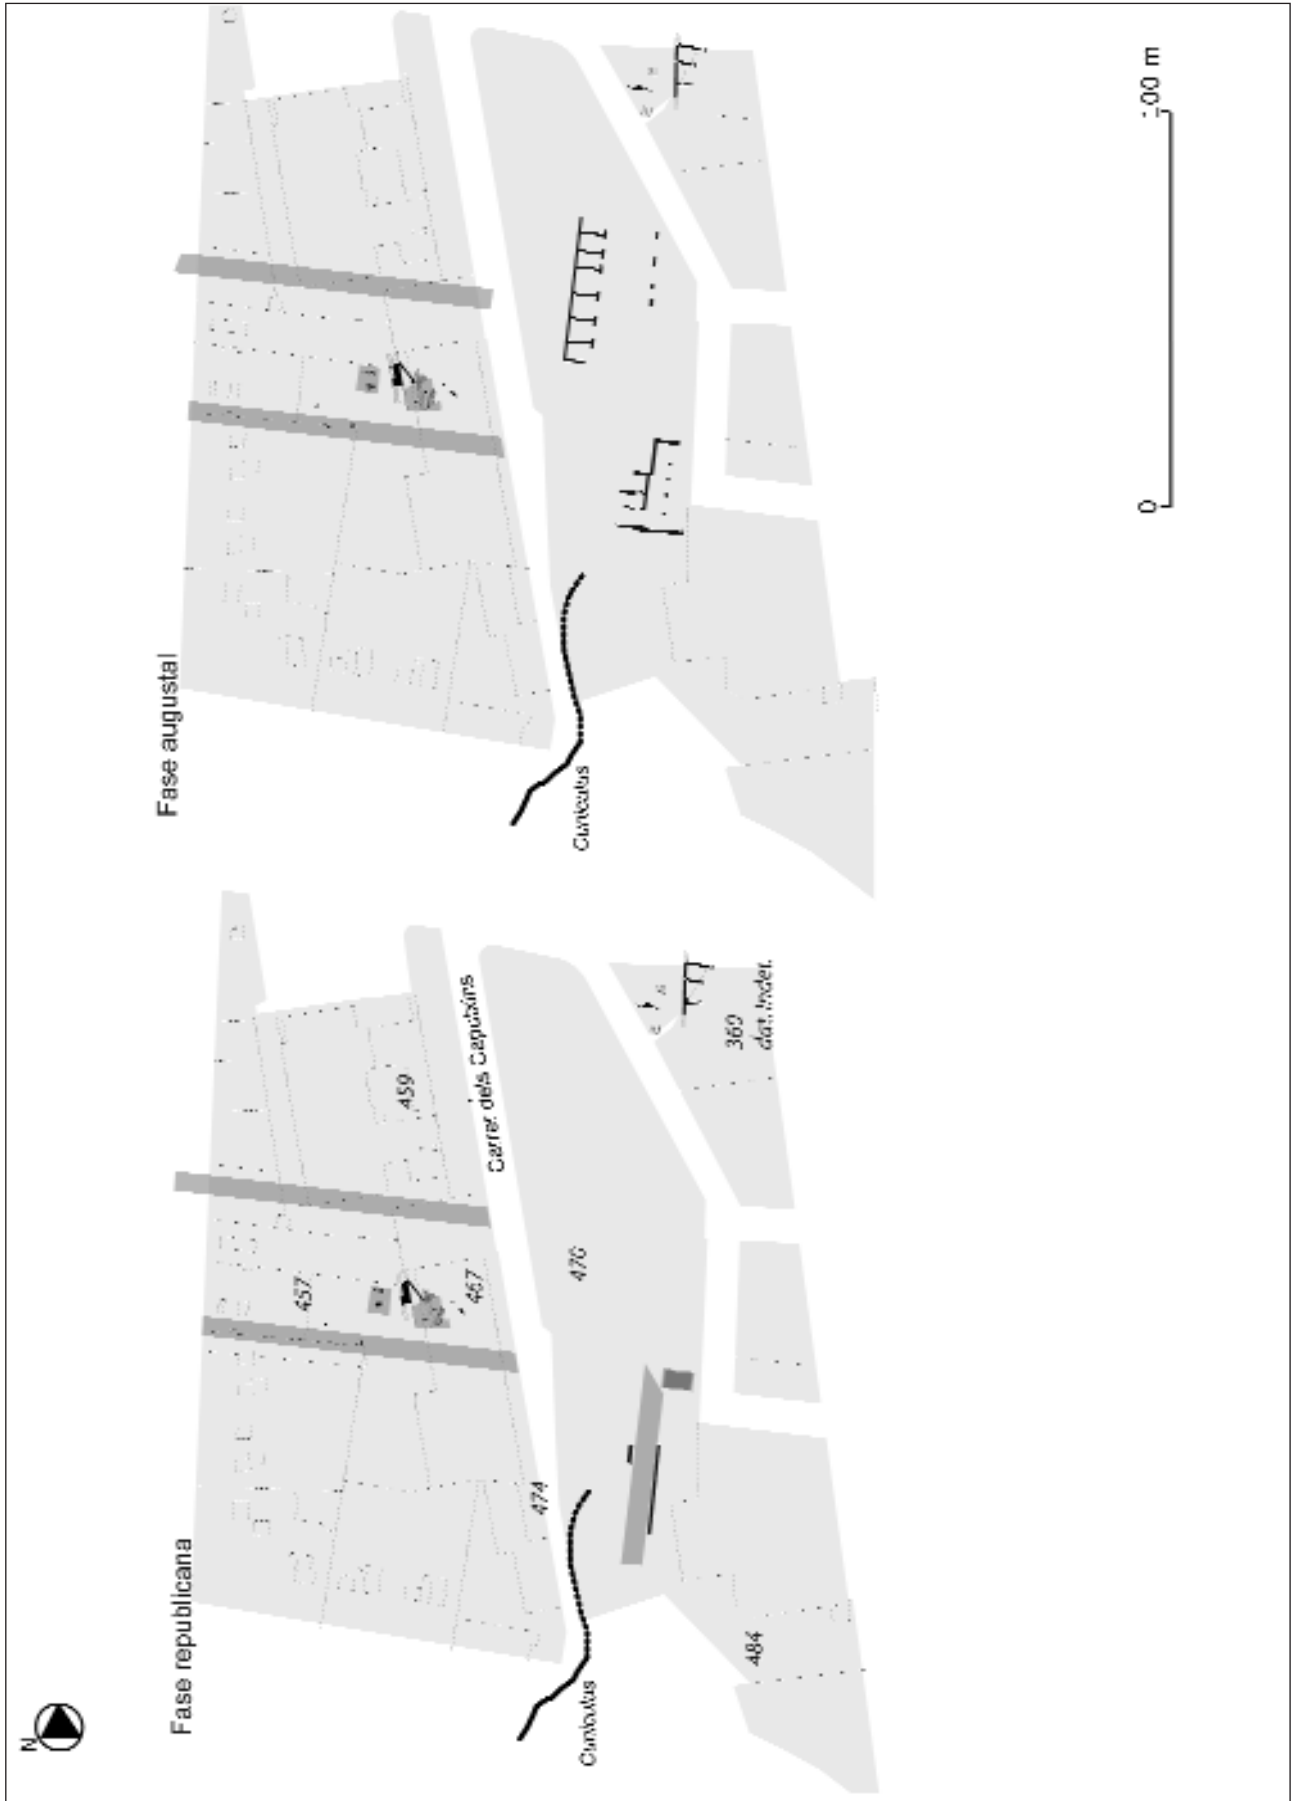
Fig. 52: Àrea arqueològica anterior a la construcció del teatre.
