PLANIMETRIA ARQUEOLÒGICA DE TÀRRACO

Atlas d'arqueologia urbana de Catalunya 2

4. LES FITXES DE REGISTRE

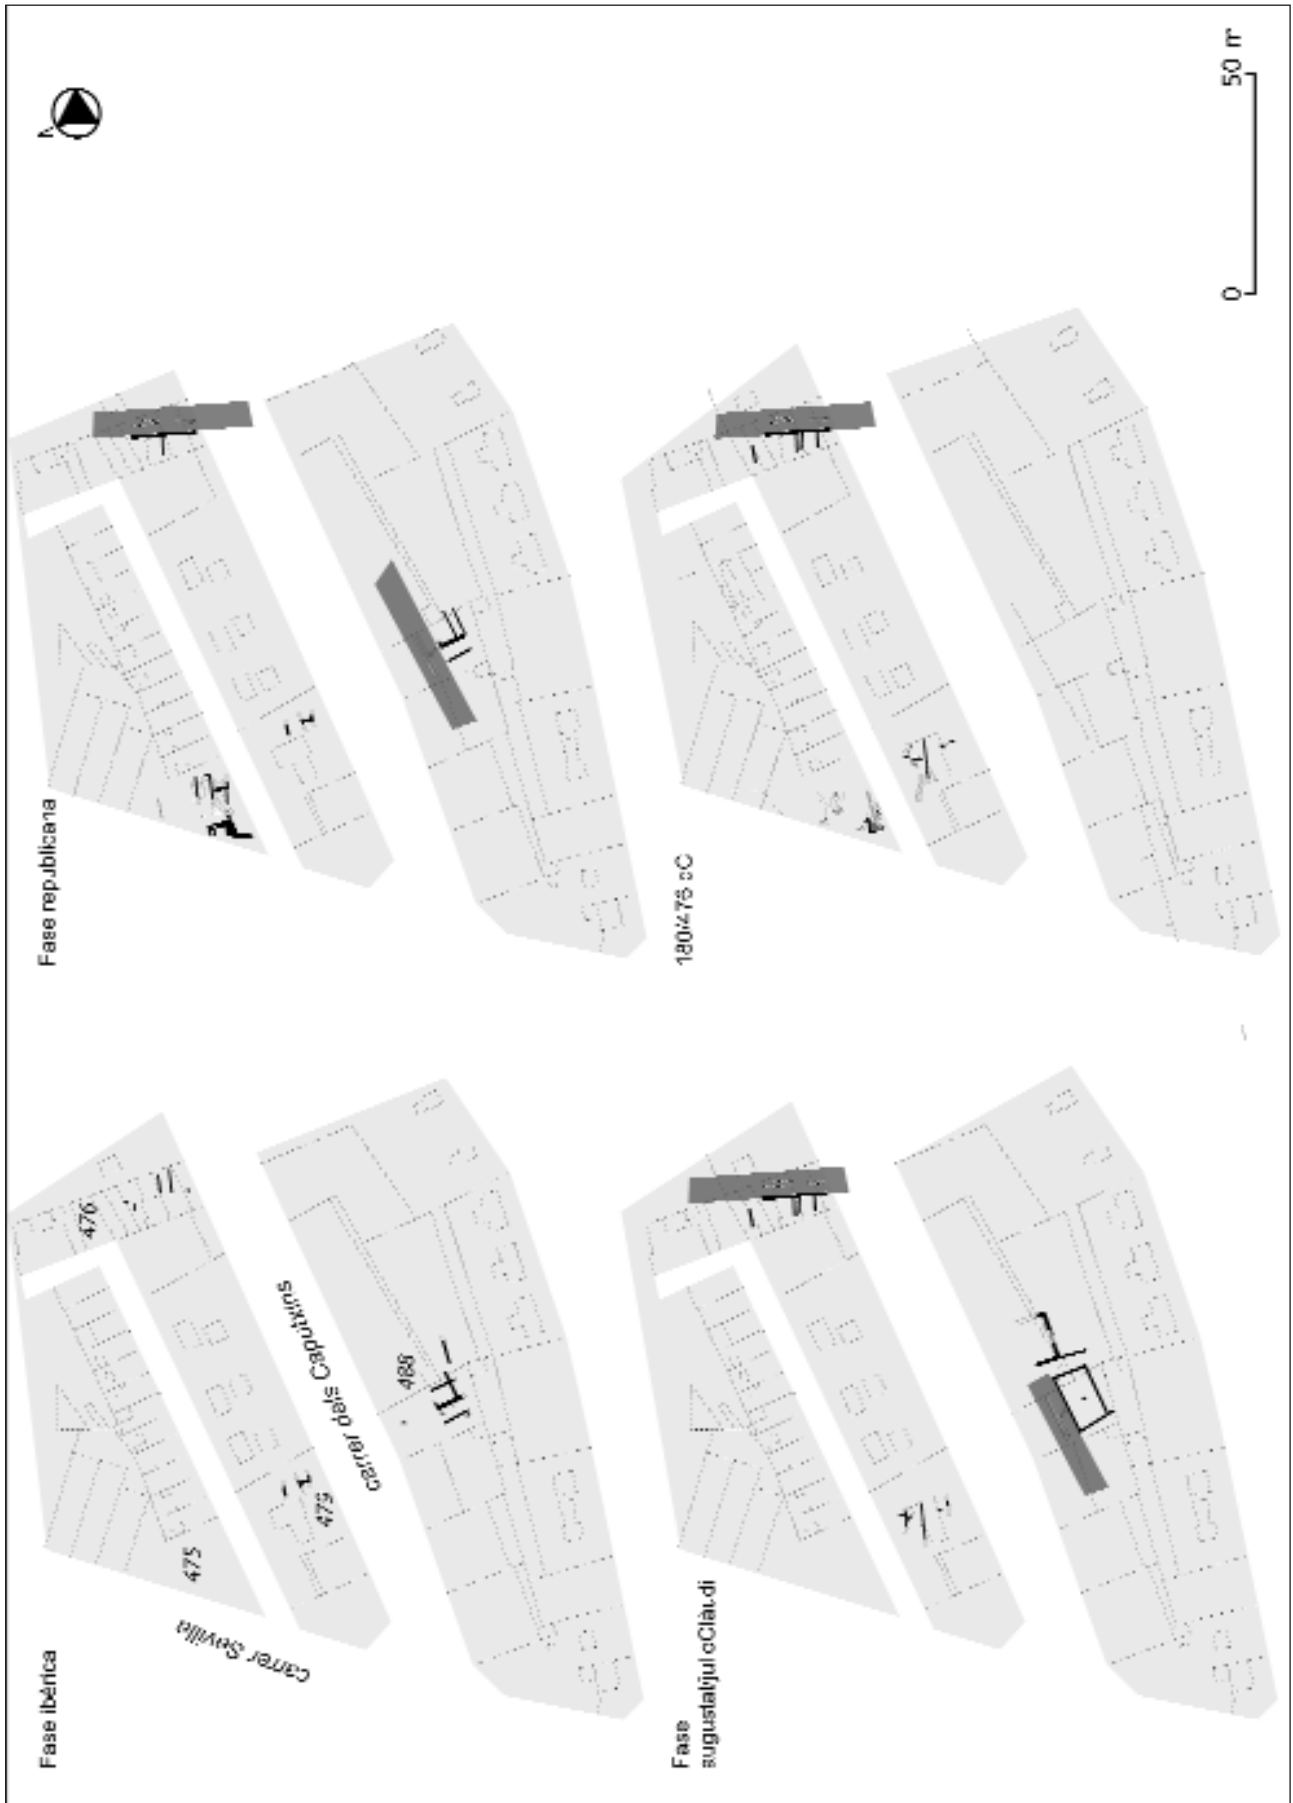
Fig. 53: Àrea arqueològica entorn del carrer dels Caputxins.

1. Estratigrafia i estructures datades a partir del s. IV, fortament alterades per les transformacions posteriors. El nivell de conservació en dificulta la interpretació, però segurament es tracta d'àmbits residencials.

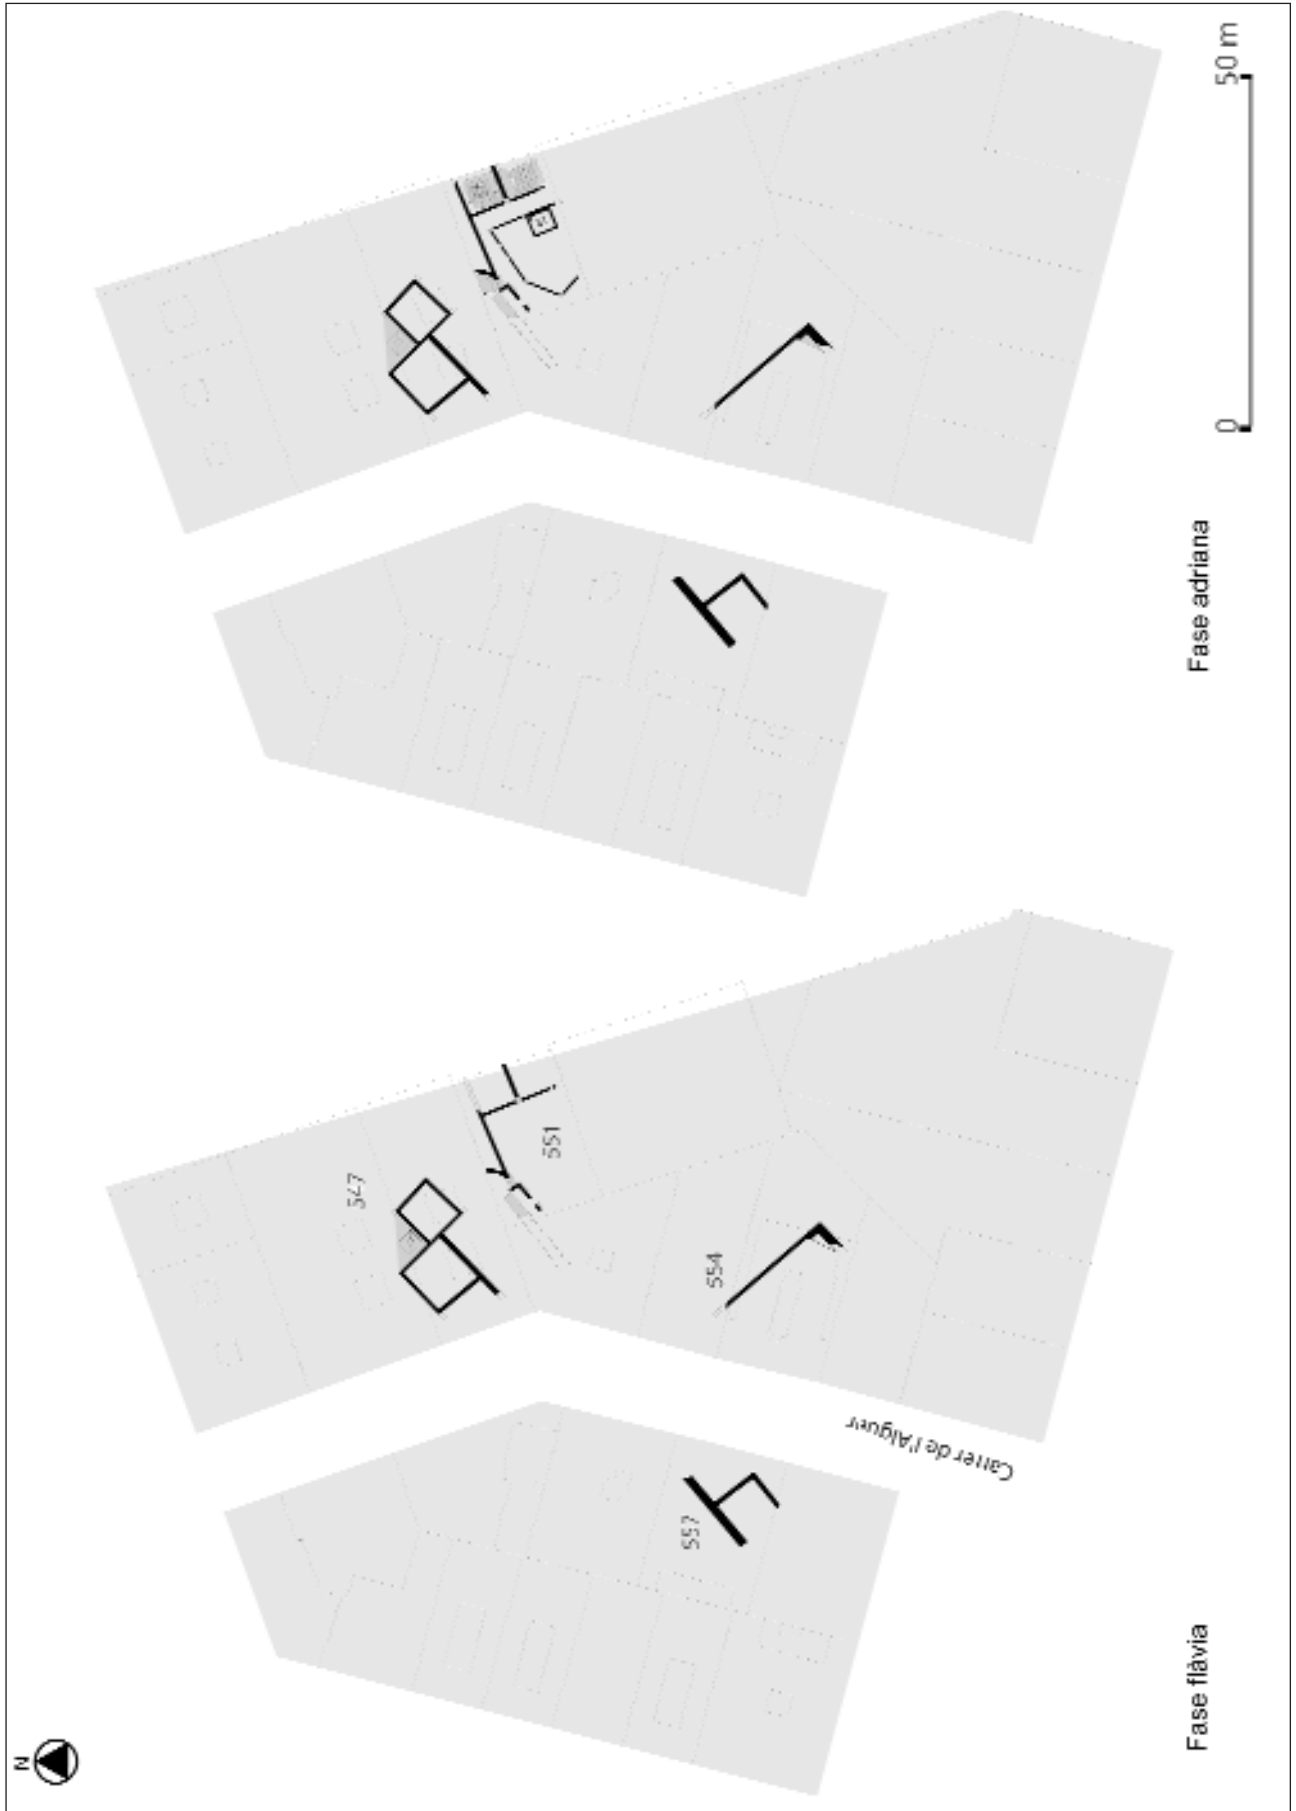
Fig. 54: Àrea arqueològica entorn del carrer de l'Alguer.

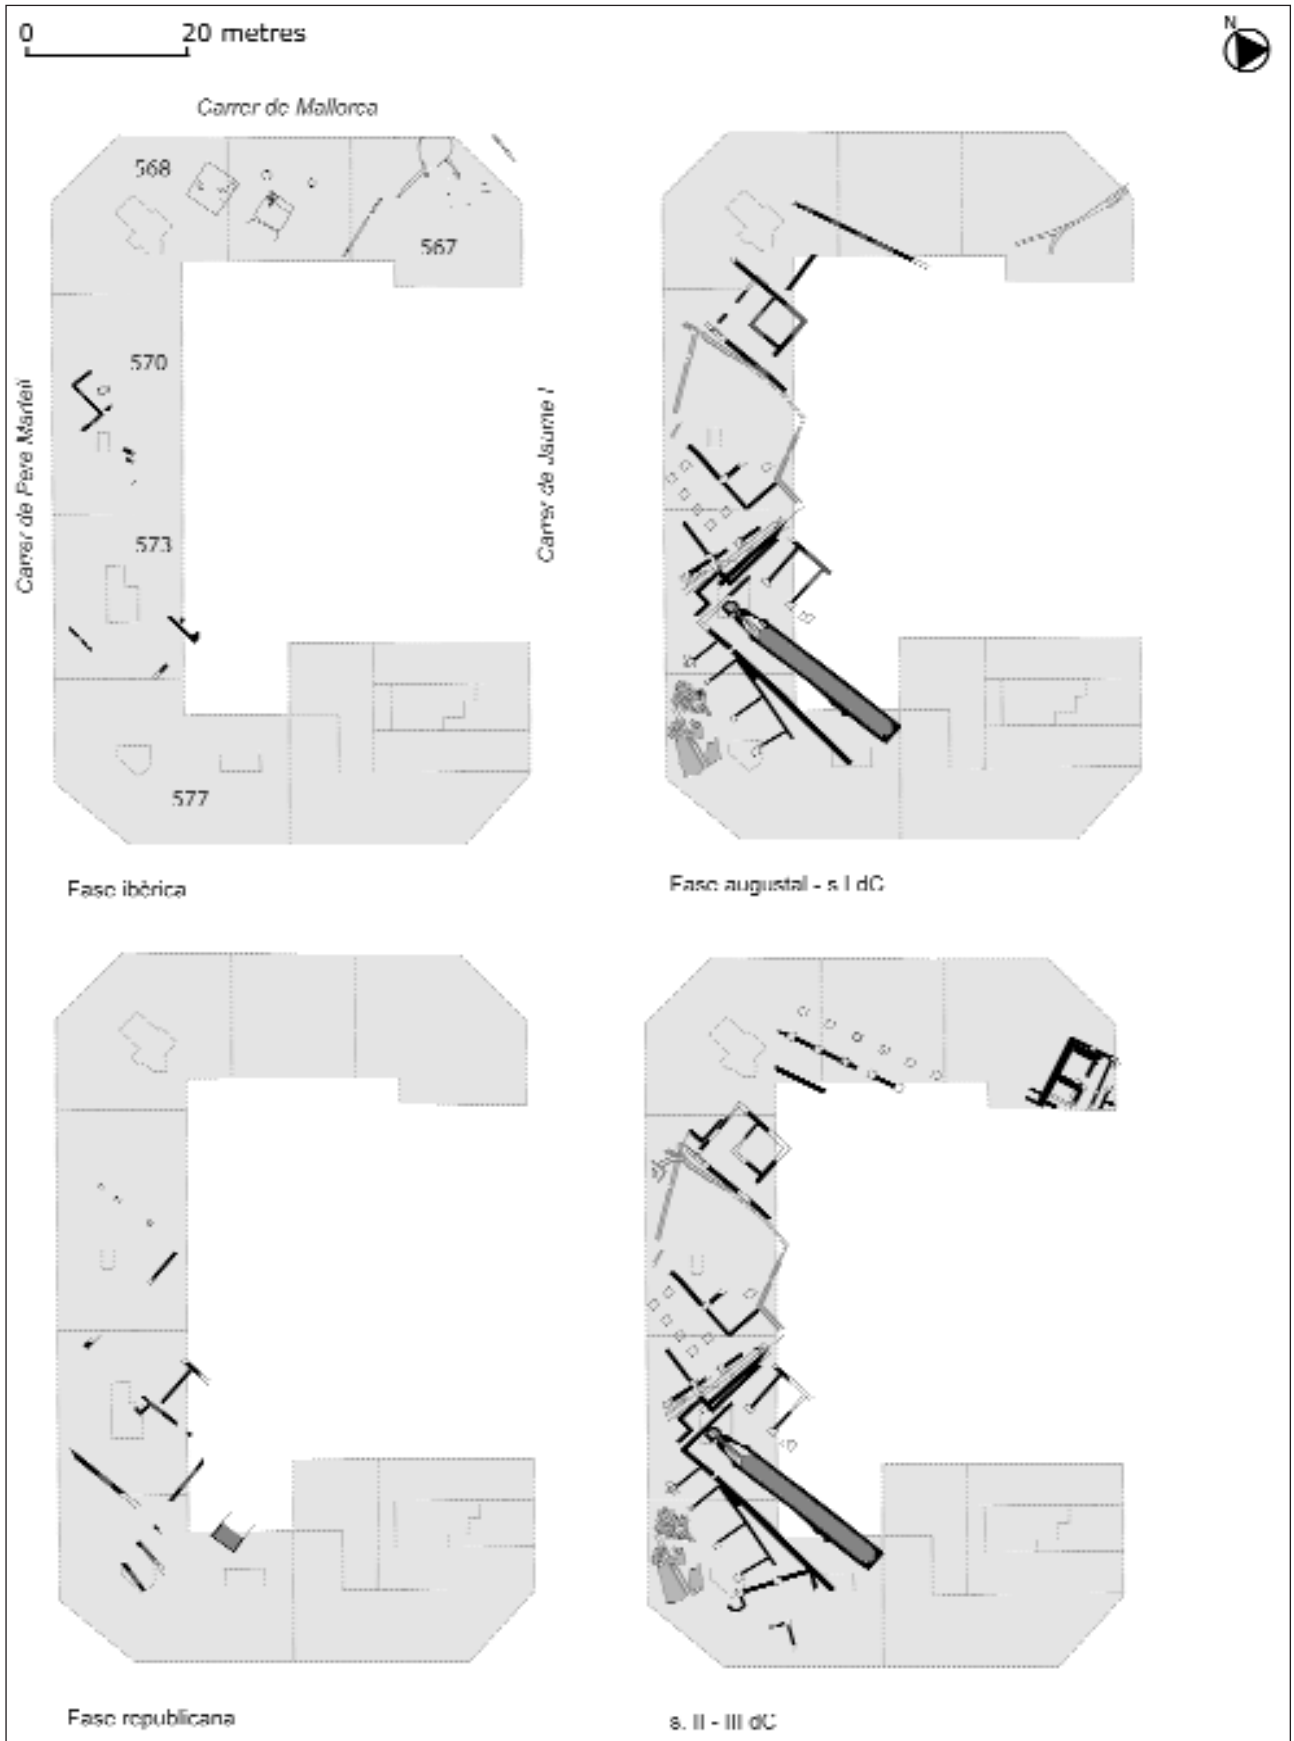
Fig. 55: Àrea arqueològica entorn del carrer de Pere Martell.

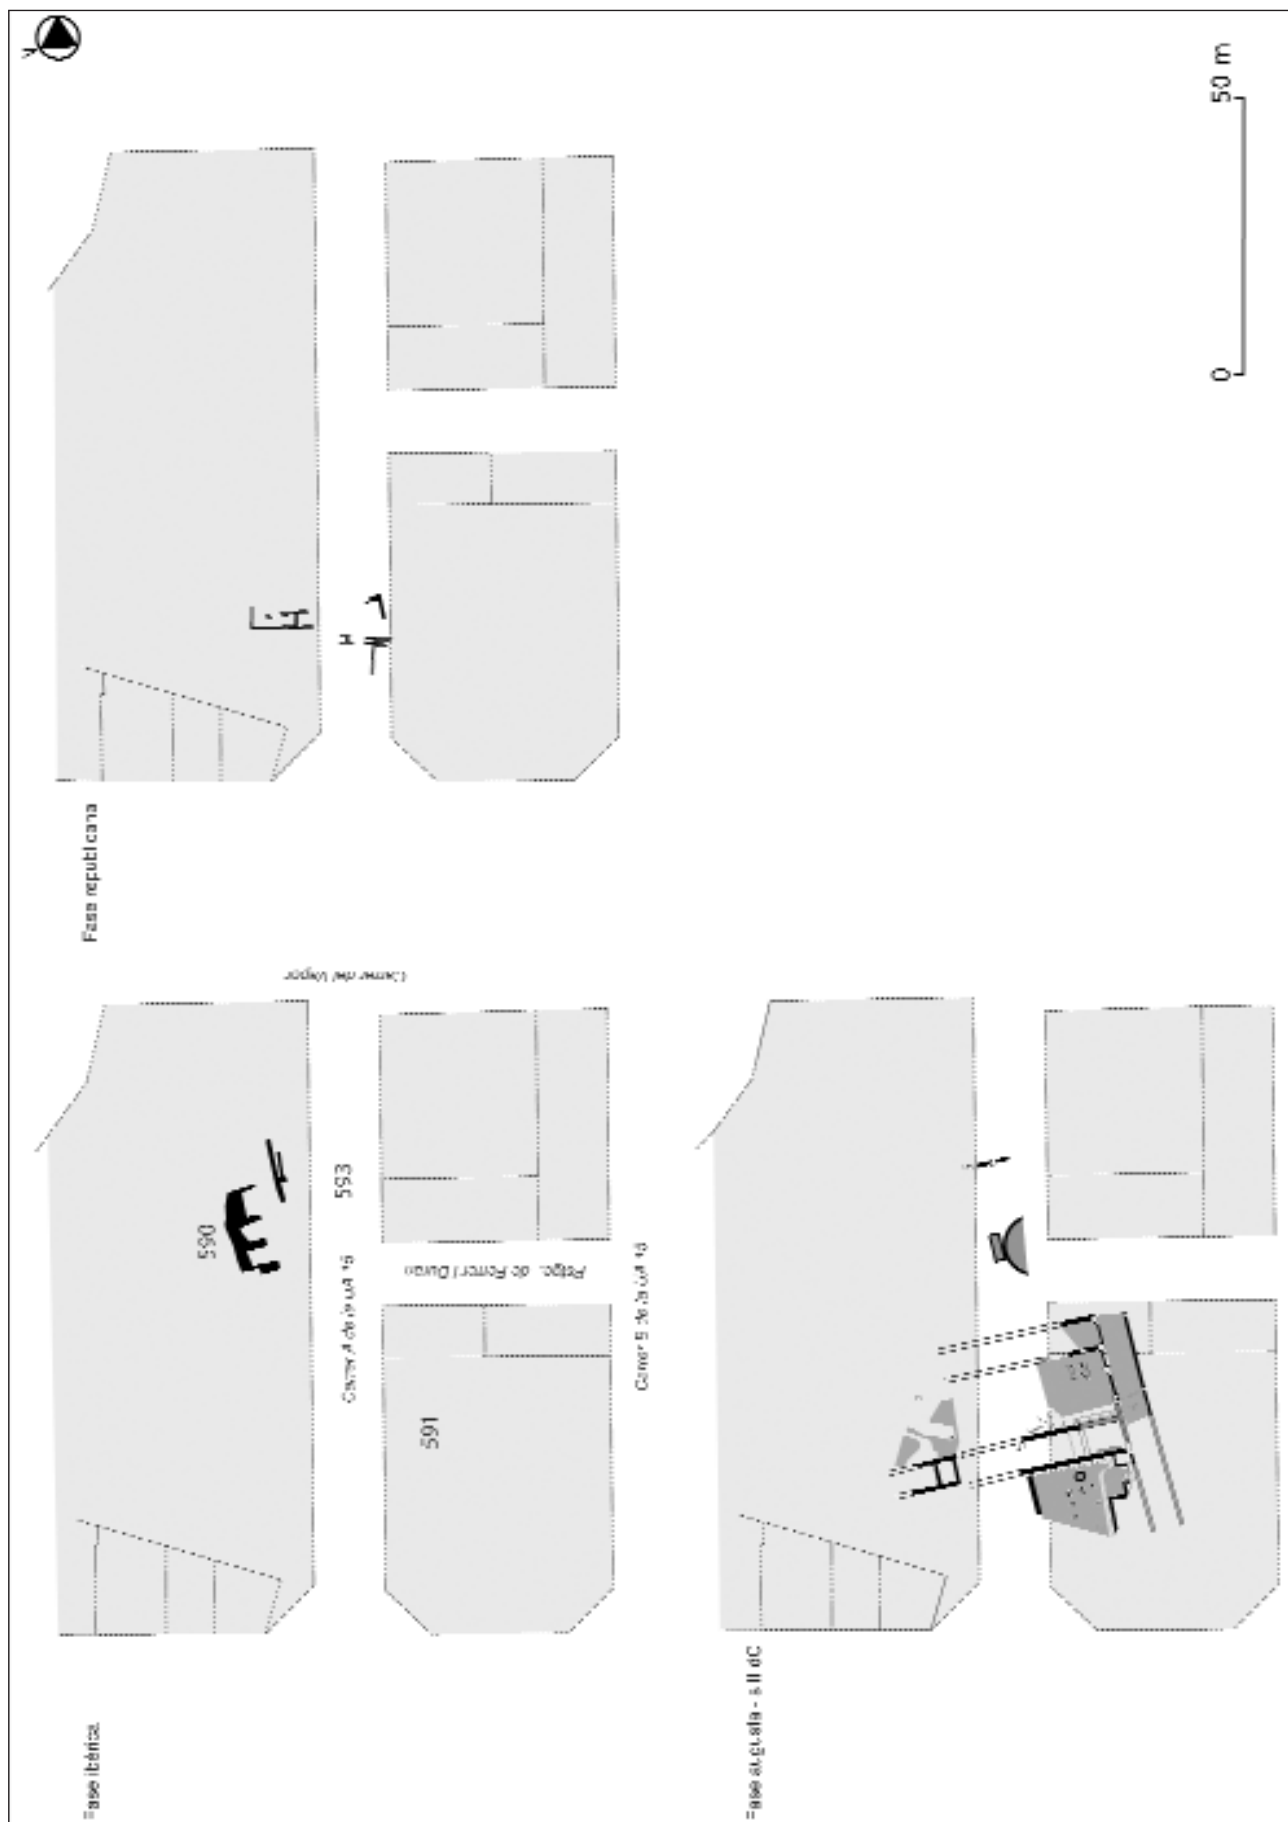
Fig. 56: Àrea arqueològica entorn de la UA 15.

Els magatzems portuaris s'estructuren a base de patis envoltats per pòrtics. Els murs són generalment de pedra lligada amb morter amb cara exterior d'*opus vittatum*, reforçat amb carreus. Els paviments, que mostren nombroses reparacions, són de *signinum*. Alguns dels elements més destacables són els següents: una porta emmarcada per dues columnes (de la qual queda el basament d'una) i un pati que compta amb dos pous, quatre brolladors d'aigua («rentadors»), unes la-

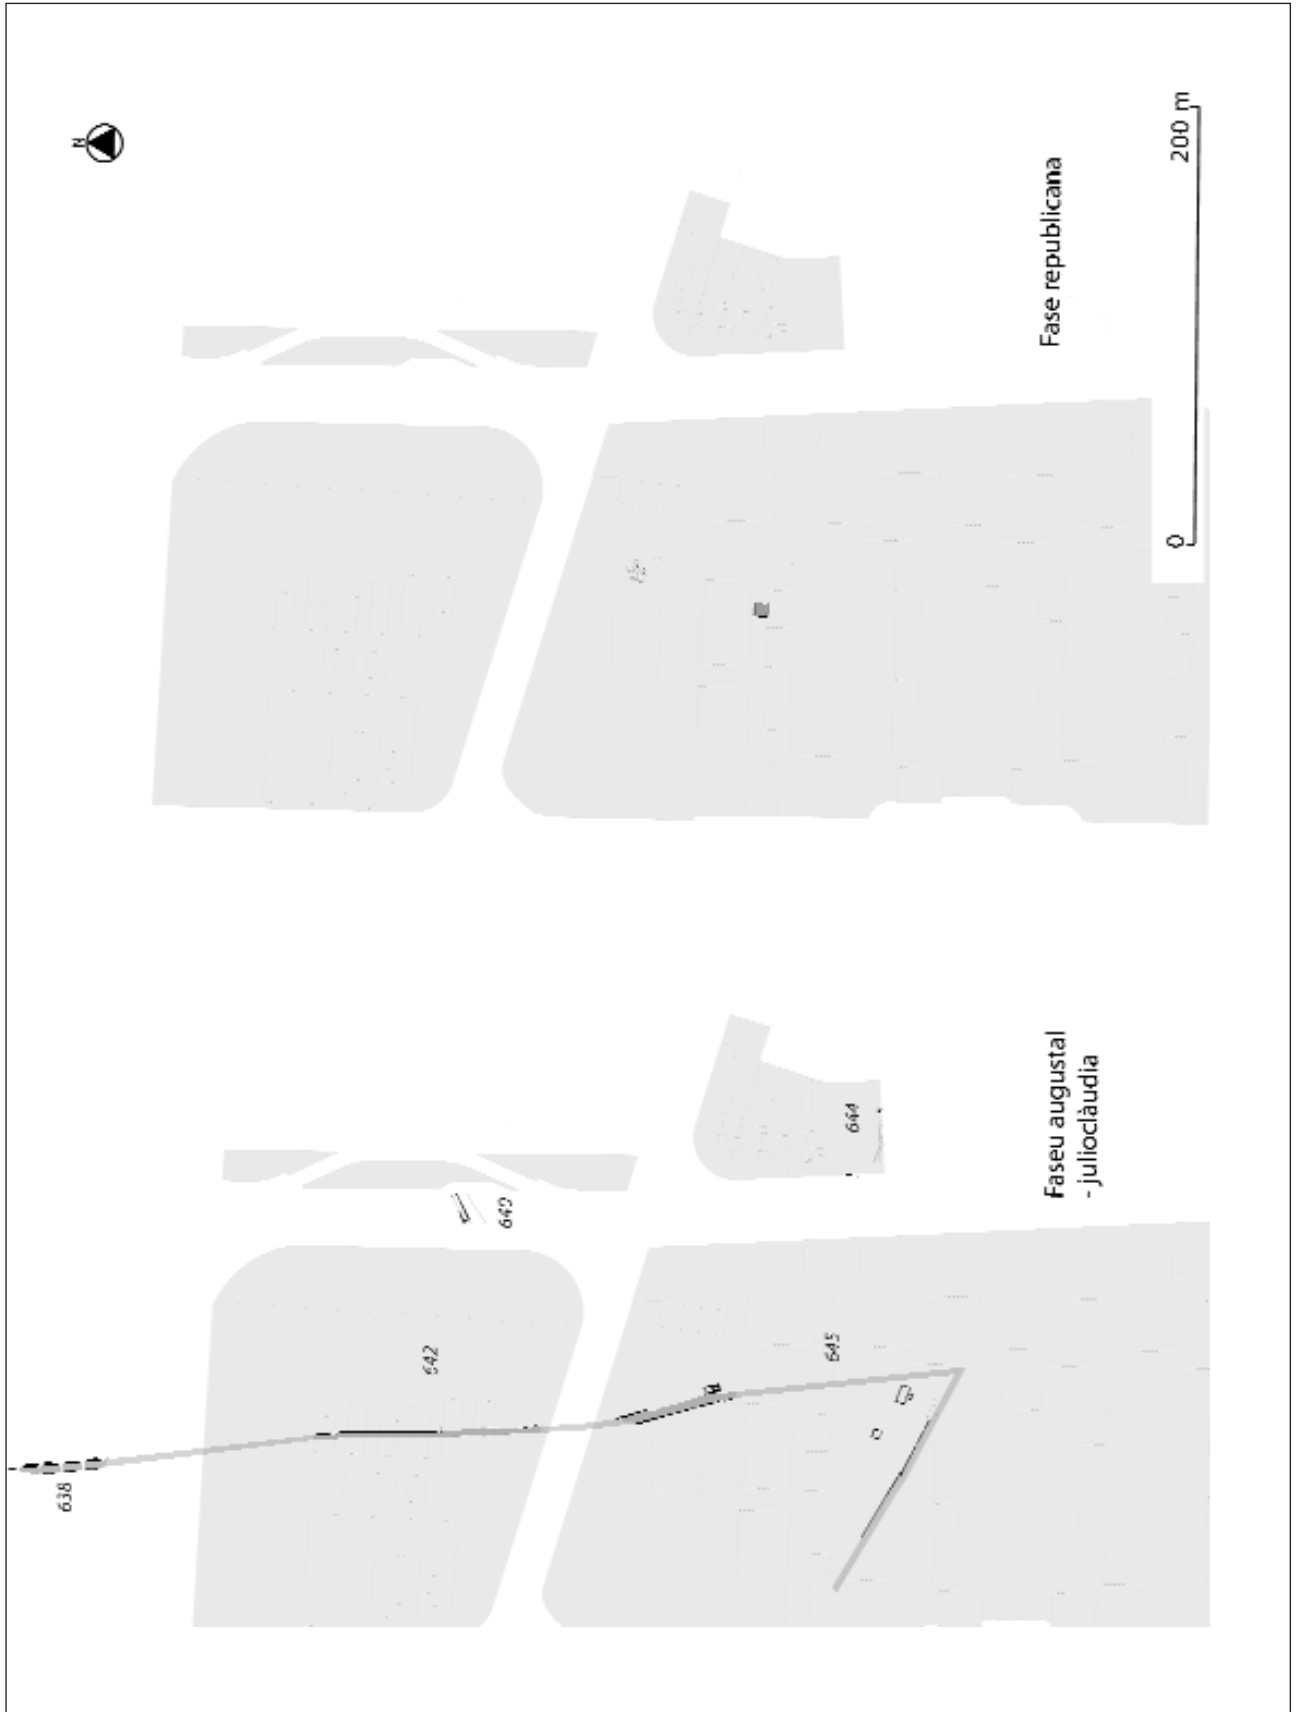
Fig. 57: Àrea arqueològica del Francolí 113.

Les restes pertanyen a una explotació agrària tardo-republicana (sitges i dipòsit), dues vies romanes d'època augustal a les quals s'associen alguns monuments funeraris, i restes d'una estructura domèstica amb doble conjunt termal i una possible palestra. Sobta que es tracti d'un edifici estrictament termal, sense espais

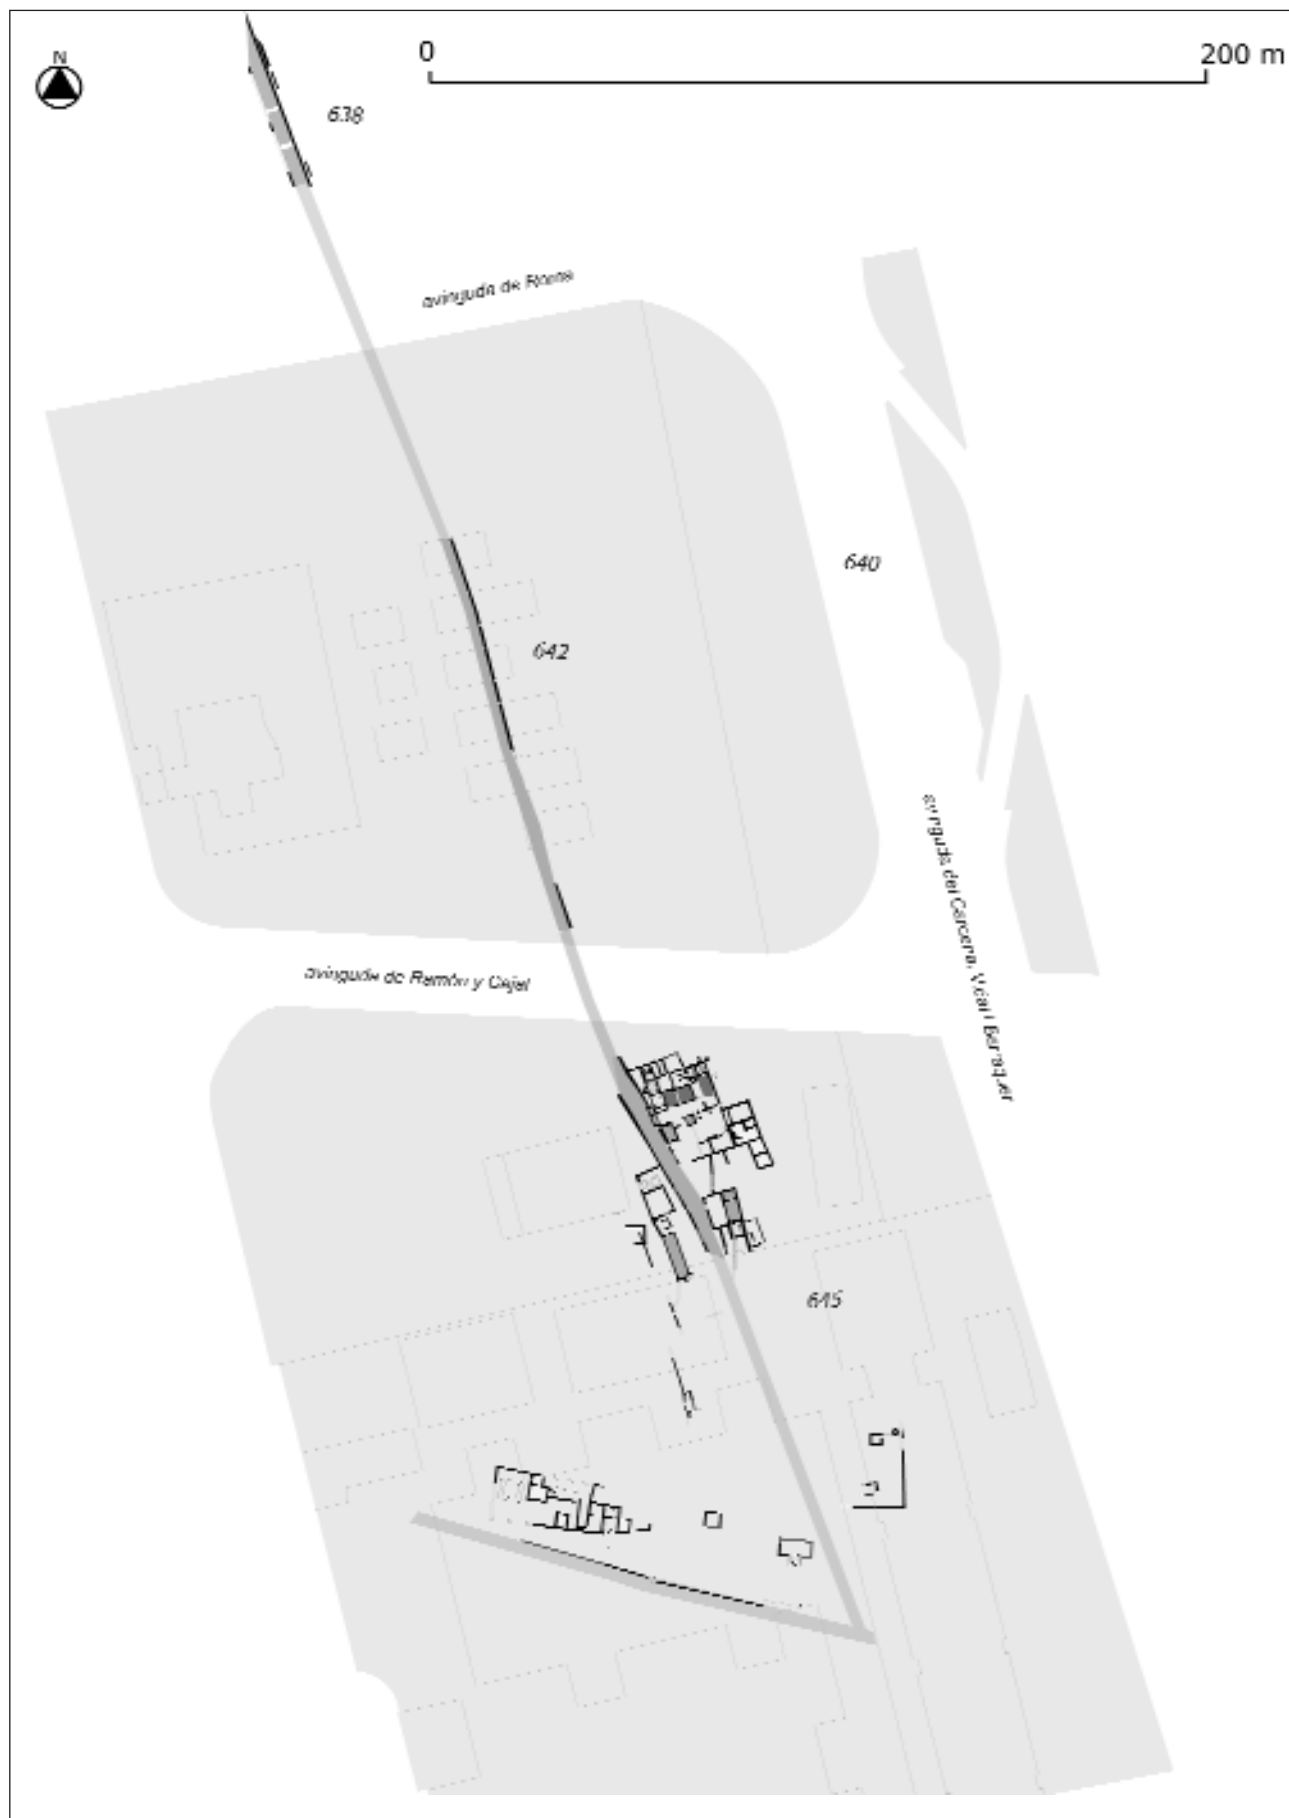
Fig. 58: Àrea arqueològica del Francolí 2/3 (fase 180-476).

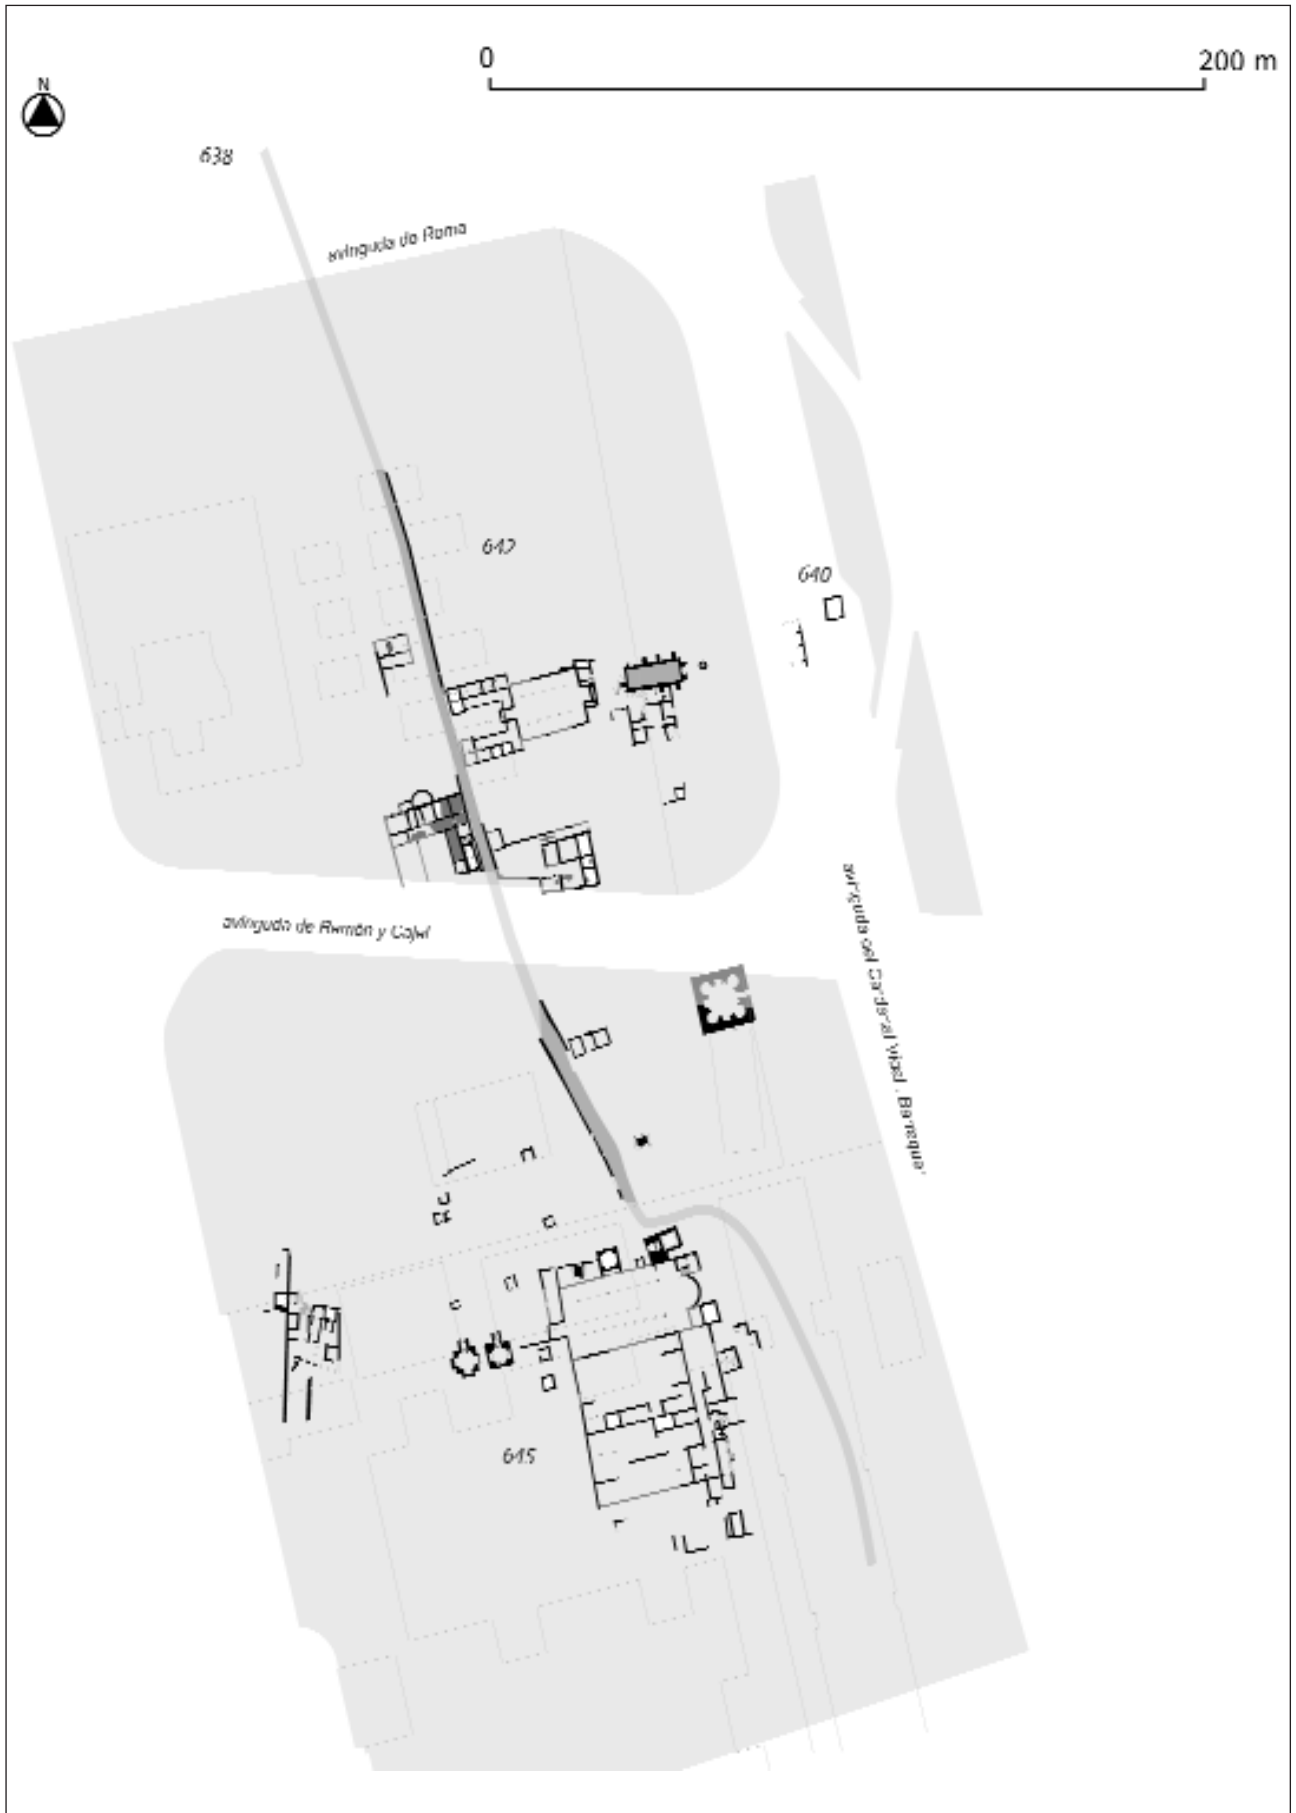
Fig. 59: Àrea arqueològica del Francolí 3/3 (fase 476-713/714).

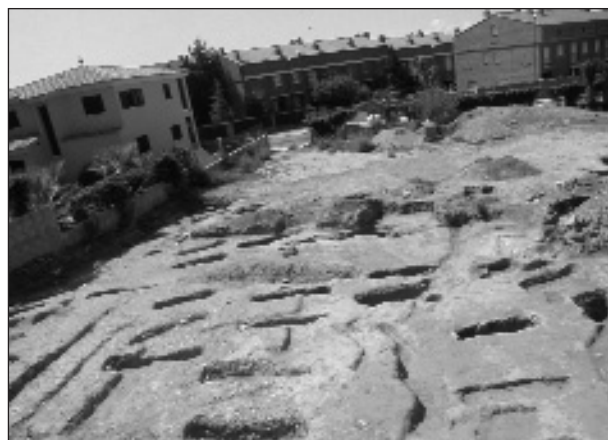
Fig. 60: Vista general d'un sector funerari de l'immoble 60/62 de l'avinguda de Juan Antonio Guardias. Foto: Arxiu Codex.

Definició: Enterraments. *Plànols:* H, 21.
Documentació: Bosch 2003.
Descripció: Excavació dirigida per F. Bosch (Codex) l'any 2002. Es van excavar en extensió tres sectors corresponents als tres habitatges que s'havien de construir. S'hi exhumaren 61 enterraments. En el sector sud-oriental es percebé un comportament diferent, amb predomini de fosses amb taüts de fusta, de vegades cobertes amb *tegulae*, que es poden considerar de la primera fase de la necròpolis (segle III). En canvi, els dos sectors restants mostren fosses sovint amb coberta de lloses. FBP

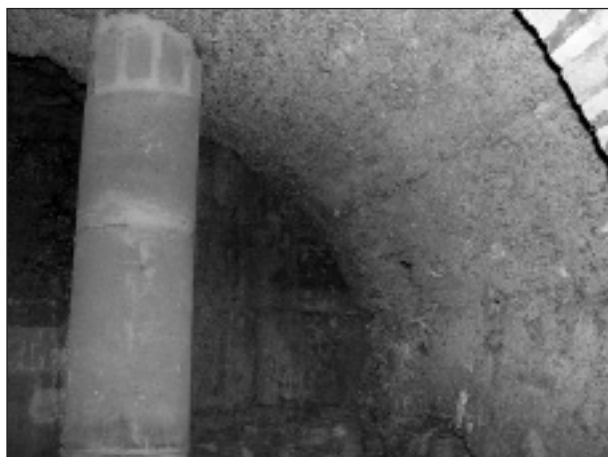
Fig. 61: Volta romana del soterrani dels immobles 7-9 del carrer de Santa Anna. Al fons, el fonament de carreus del mur de fons del porticat. Als peus de la imatge, la part superior d'un dels nínxols dels estreps de la volta. Foto: M. T. Miró.

nivell del criptopòrtic, de diverses voltes, murs amb nínxols i altres elements que ell interpreta com a evidències de banys romans i que associa també a una conducció documentada en el carrer d'en Talavera. Recentment, l'arqueòloga territorial ha efectuat una inspecció del subsòl amb què ha confirmat l'existència de vestigis romans. Possiblement es tracta d'elements de contenció i/o cisternes de característiques similars a les documentades en altres solars d'aquest vial i a la plaça del Fòrum. JMS
